Östra Runby med Väsby stationsområde

Kulturmiljöutredning 2019-06-07

Kulturmiljöutredning Östra Runby med Väsby stationsområde

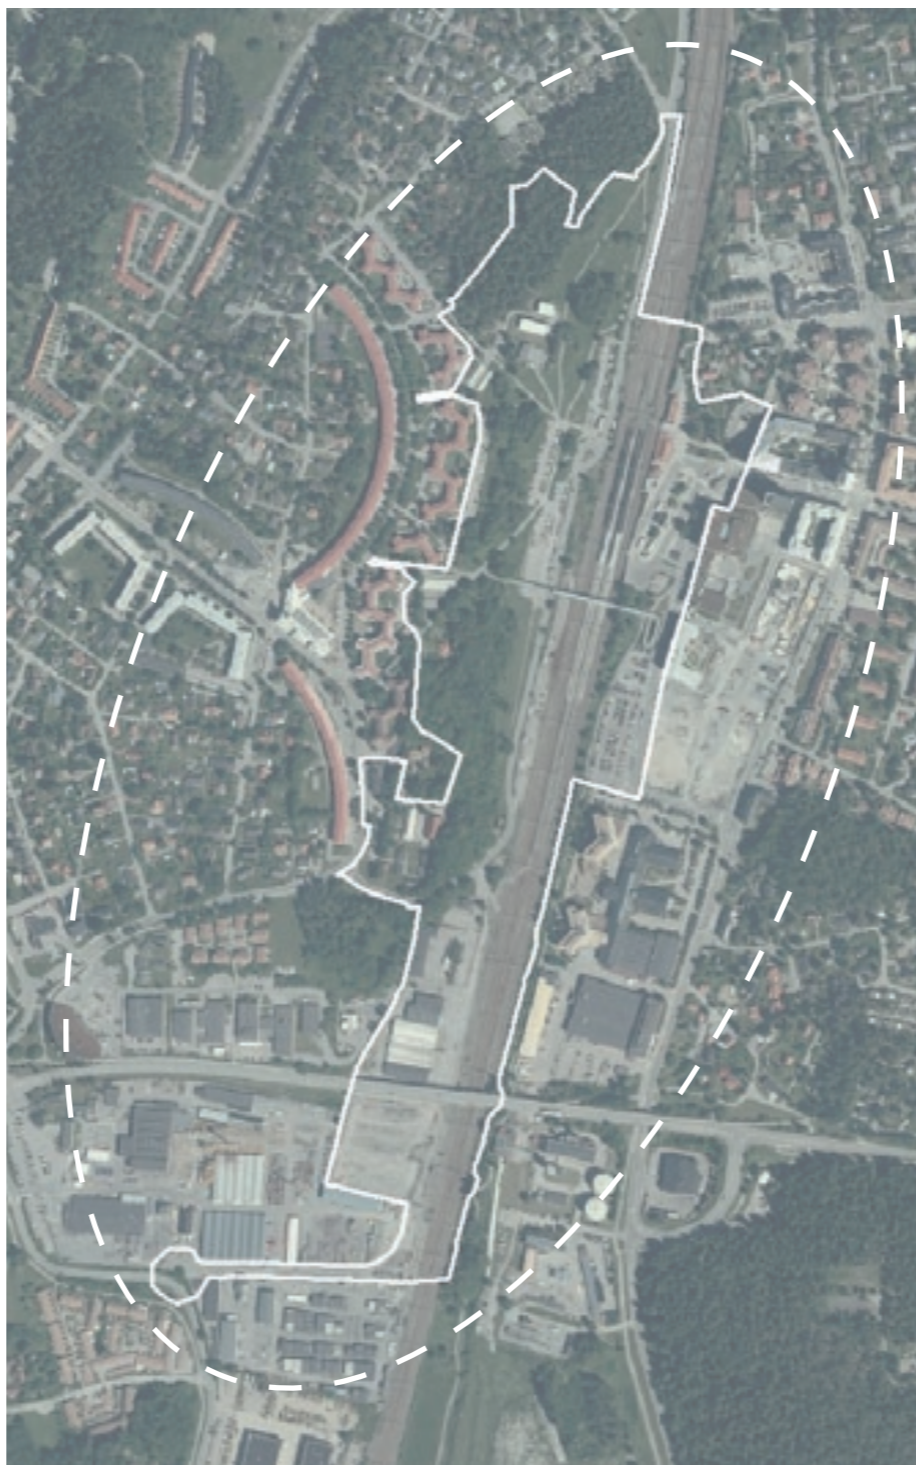
Utredningsområdet utgår från planområdet för Östra Runby med Väsby stationsområde (inom vit linje) samt ett område som utreds avseende tillfartsväg. Ett större landskapssammanhang utreds också avseende värden och strukturer som är relevanta även för planområdet.

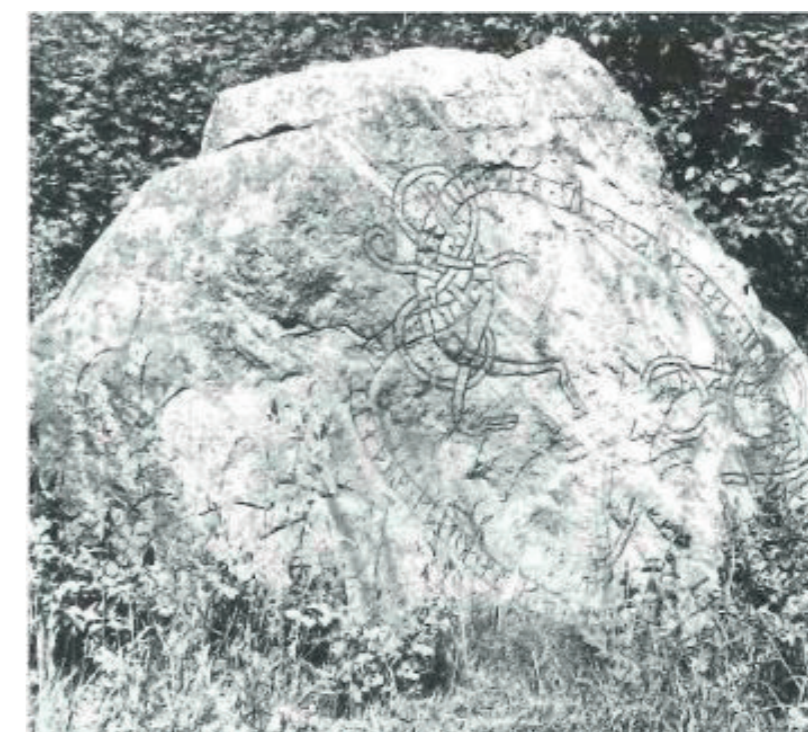
Ur Upplands Väsby kulturhistoriska miljöer, Ladbrostenen inom Runby hage är utpekad i kulturmiljöprogrammet. Foto. Peter Bratt.

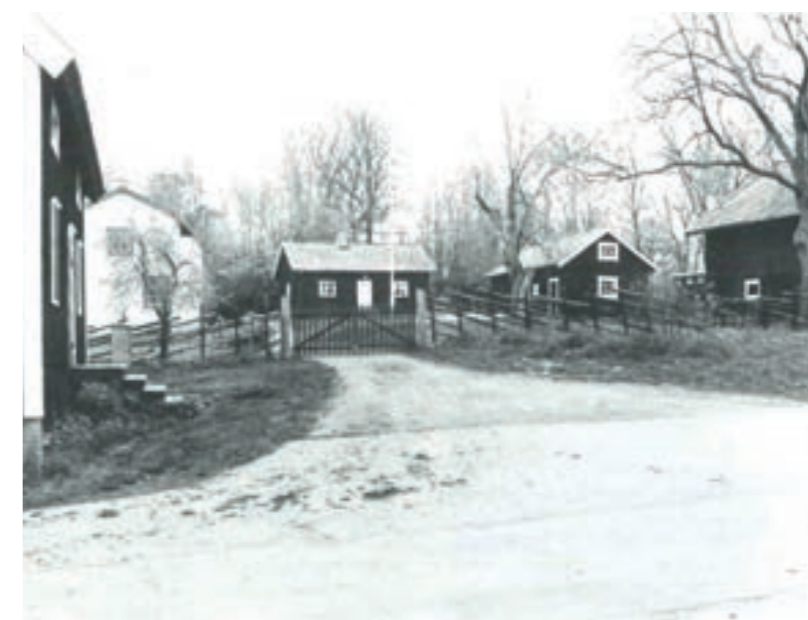
Ur Upplands Väsby kulturhistoriska miljöer, Hembygdsgården inom Runby hage är utpekad i kulturmiljöprogrammet. Foto. Peter Bratt.

Ur Upplands Väsby kulturhistoriska miljöer, första delen av kommunens kulturmiljöprogram (1988). Nr 10 är Runby Hage, 10:1 är Stjärnhusen vid Hagvägen. Inom Runby hage utpekas även de enskilda miljöerna Nedra Runby 1:8 - Ställverket, Nedra Runby 1:23 - Ladbrostenen och Nedra Runby 2:24 - Hembygdsgården i kulturmiljöprogrammet. Nr 8 är Väsby villastad. Här pekas 8:1 - Stationsområdet ut.

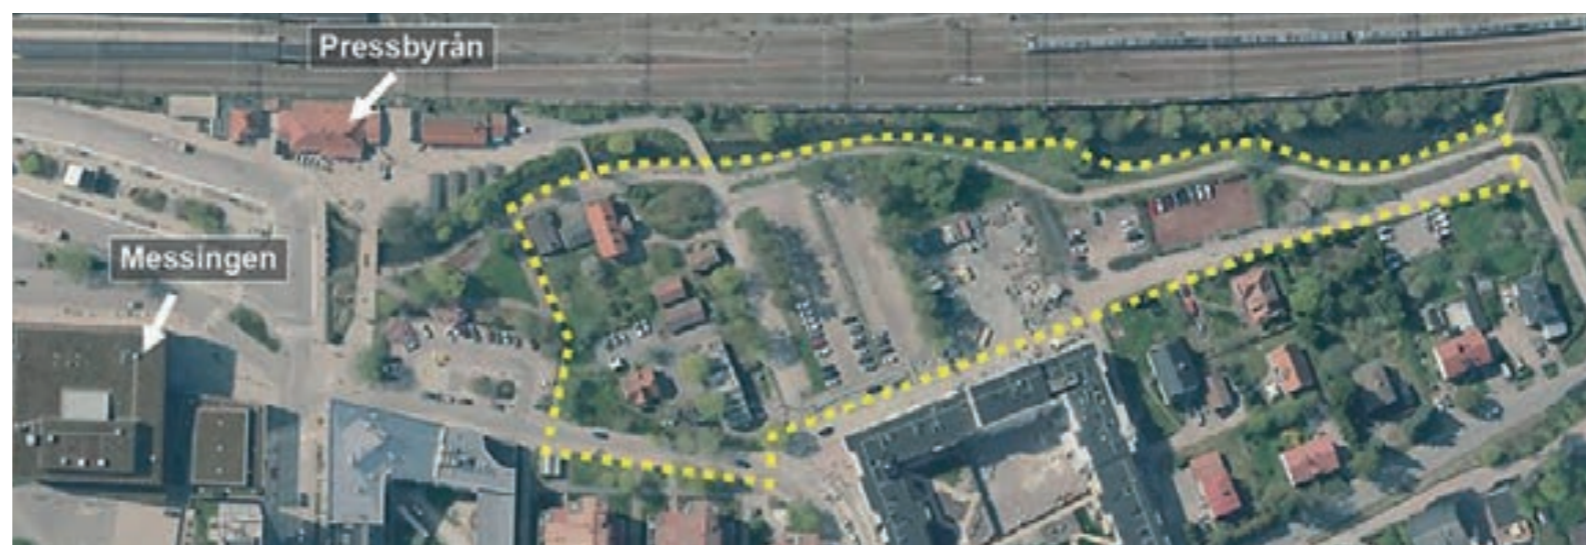
Detaljplanegräns för järnvägsparken i gult. Planen vann laga kraft 2017.

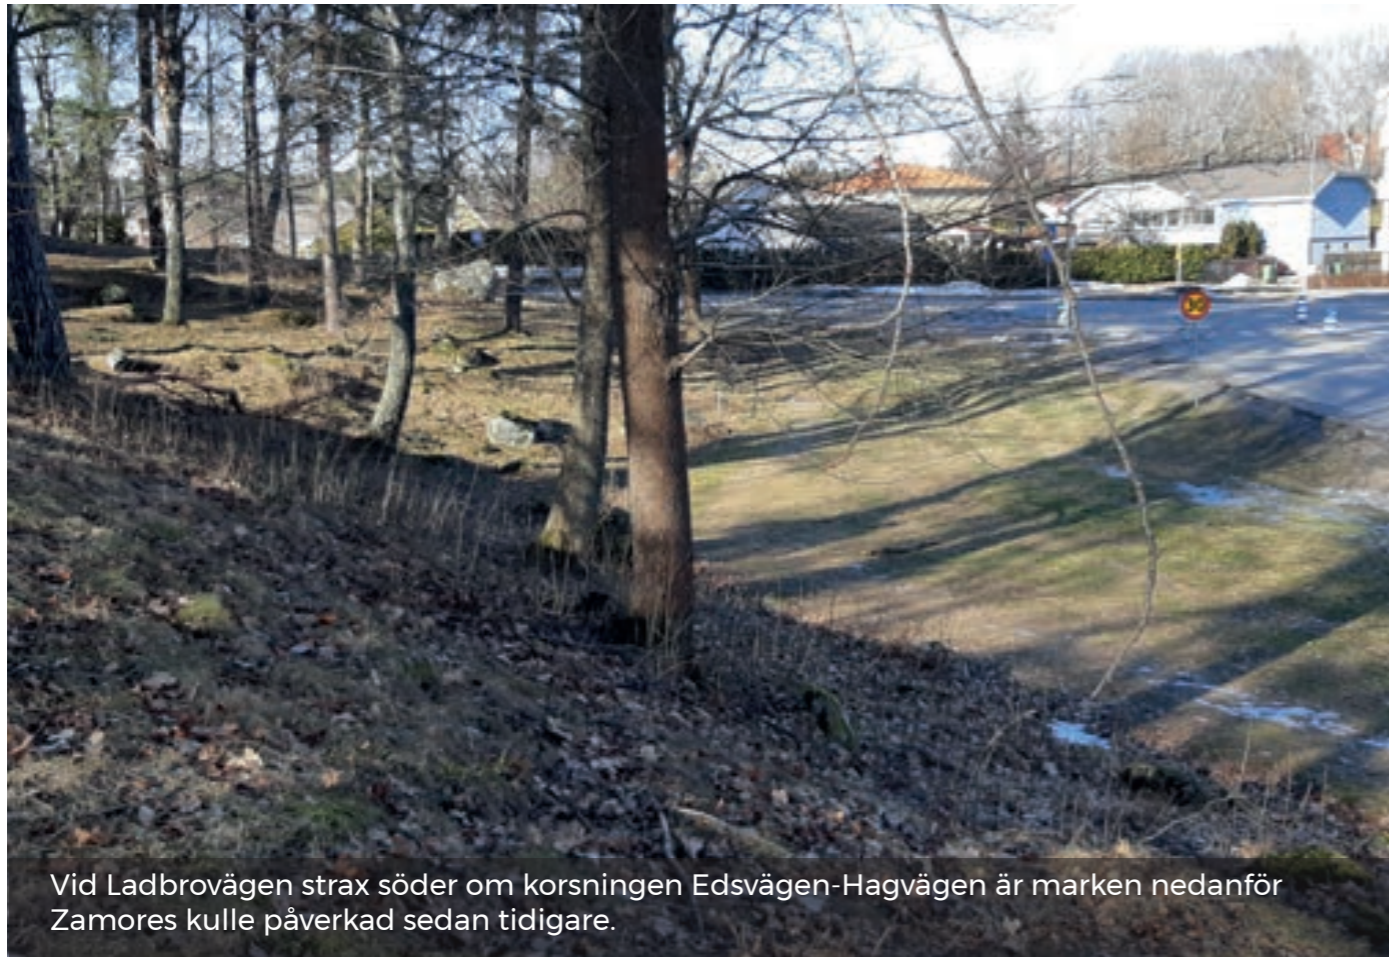
Vid Ladbrovägen strax söder om korsningen Edsvägen-Hagvägen är marken nedanför Zamores kulle påverkad sedan tidigare.

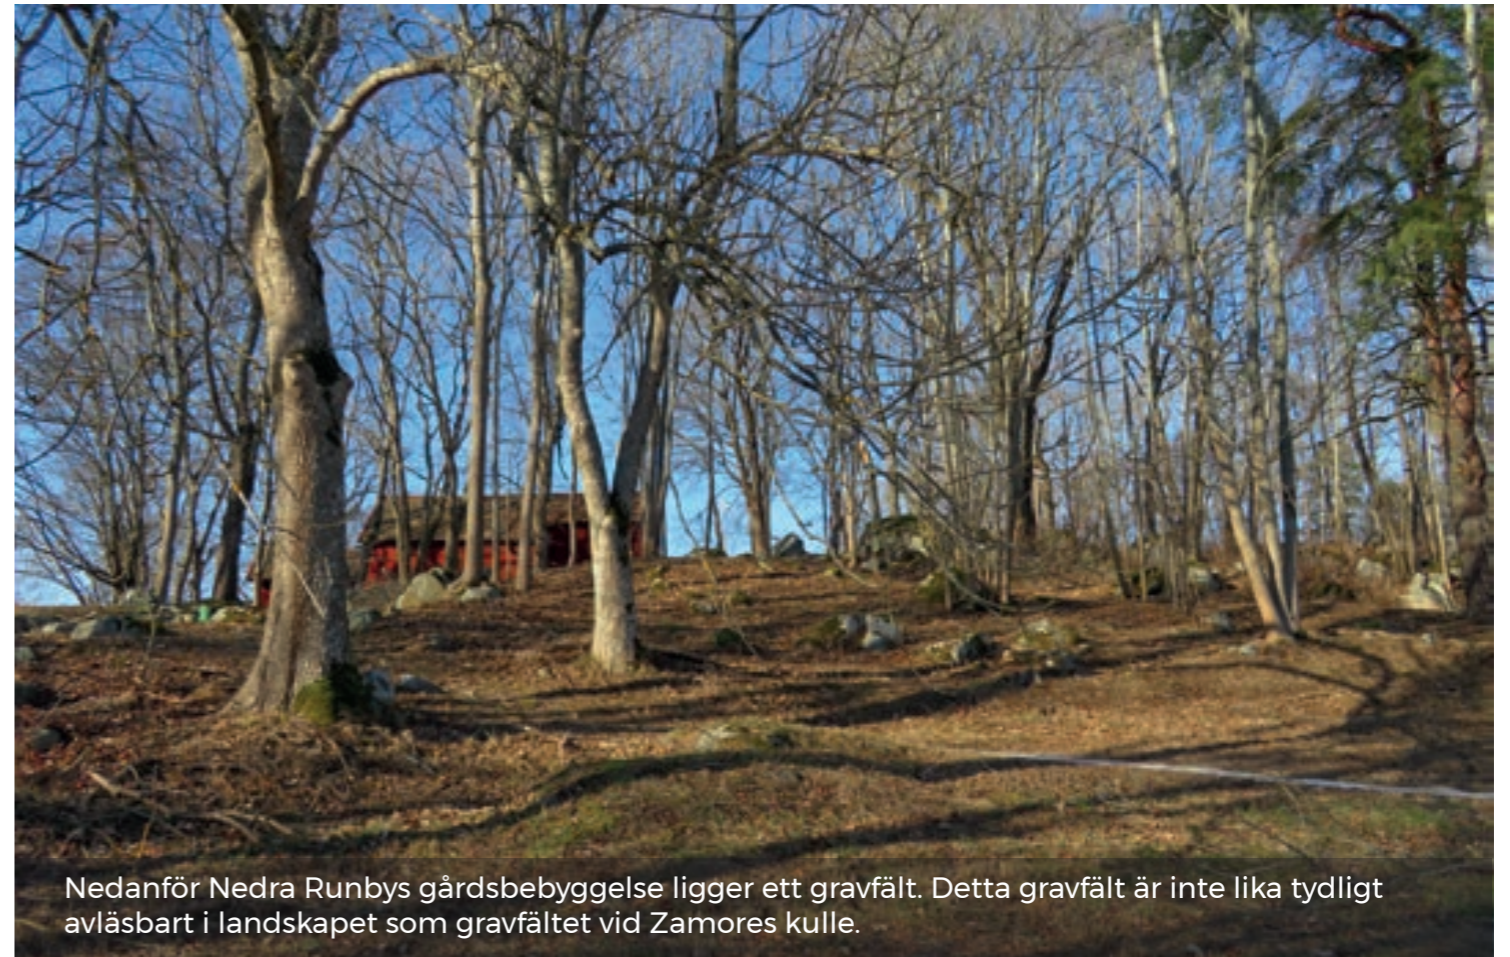
Nedanför Nedra Runbys gårdsbebyggelse ligger ett gravfält. Detta gravfält är inte lika tydligt avläsbart i landskapet som gravfältet vid Zamores kulle.

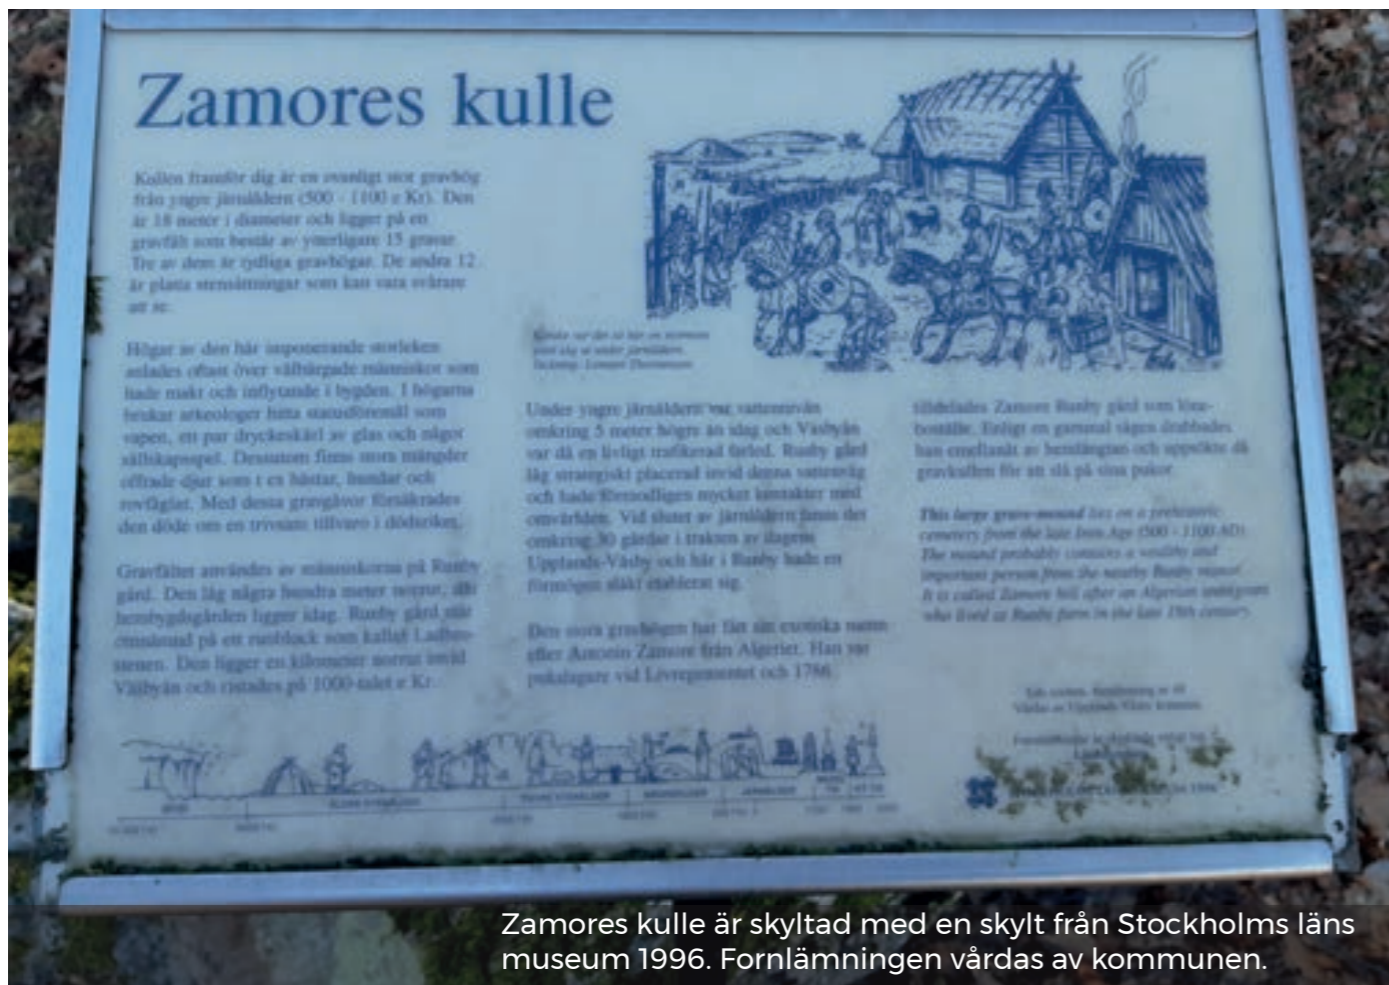
Zamores kulle är skyltad med en skylt från Stockholms läns museum 1996. Fornlämningen vårdas av kommunen.

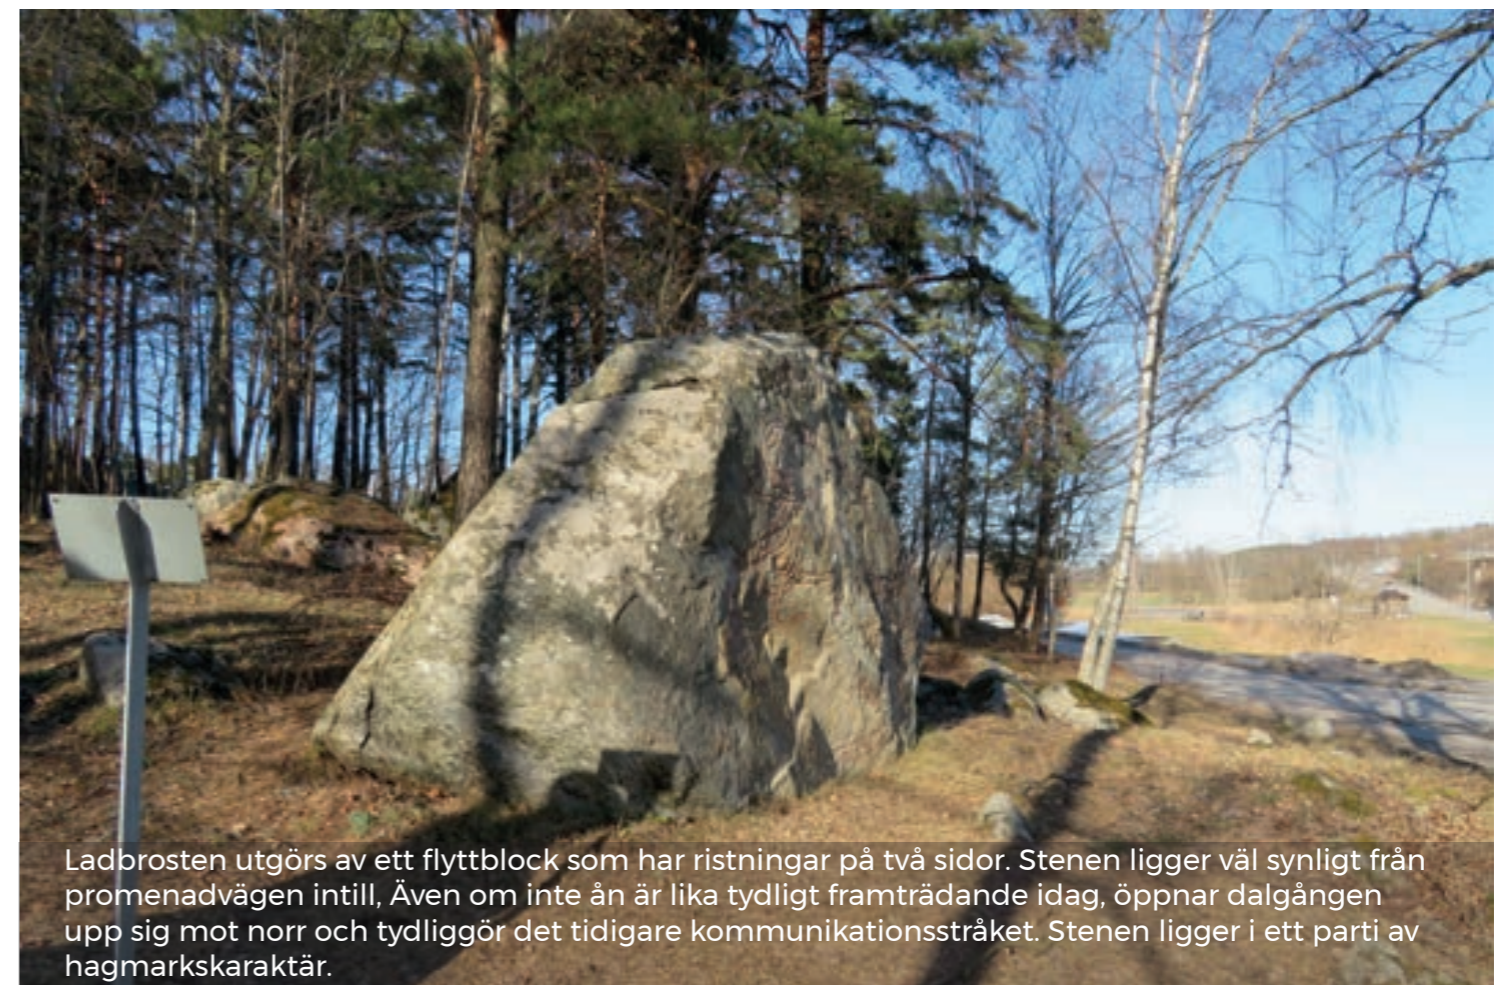
Ladbrosten utgörs av ett flyttblock som har ristningar på två sidor. Stenen ligger väl synligt från promenadvägen intill. Även om inte än är lika tydligt framträdande idag, öppnar dalgången upp sig mot norr och tydliggör det tidigare kommunikationsstråket. Stenen ligger i ett parti av hagmarkskaraktär.

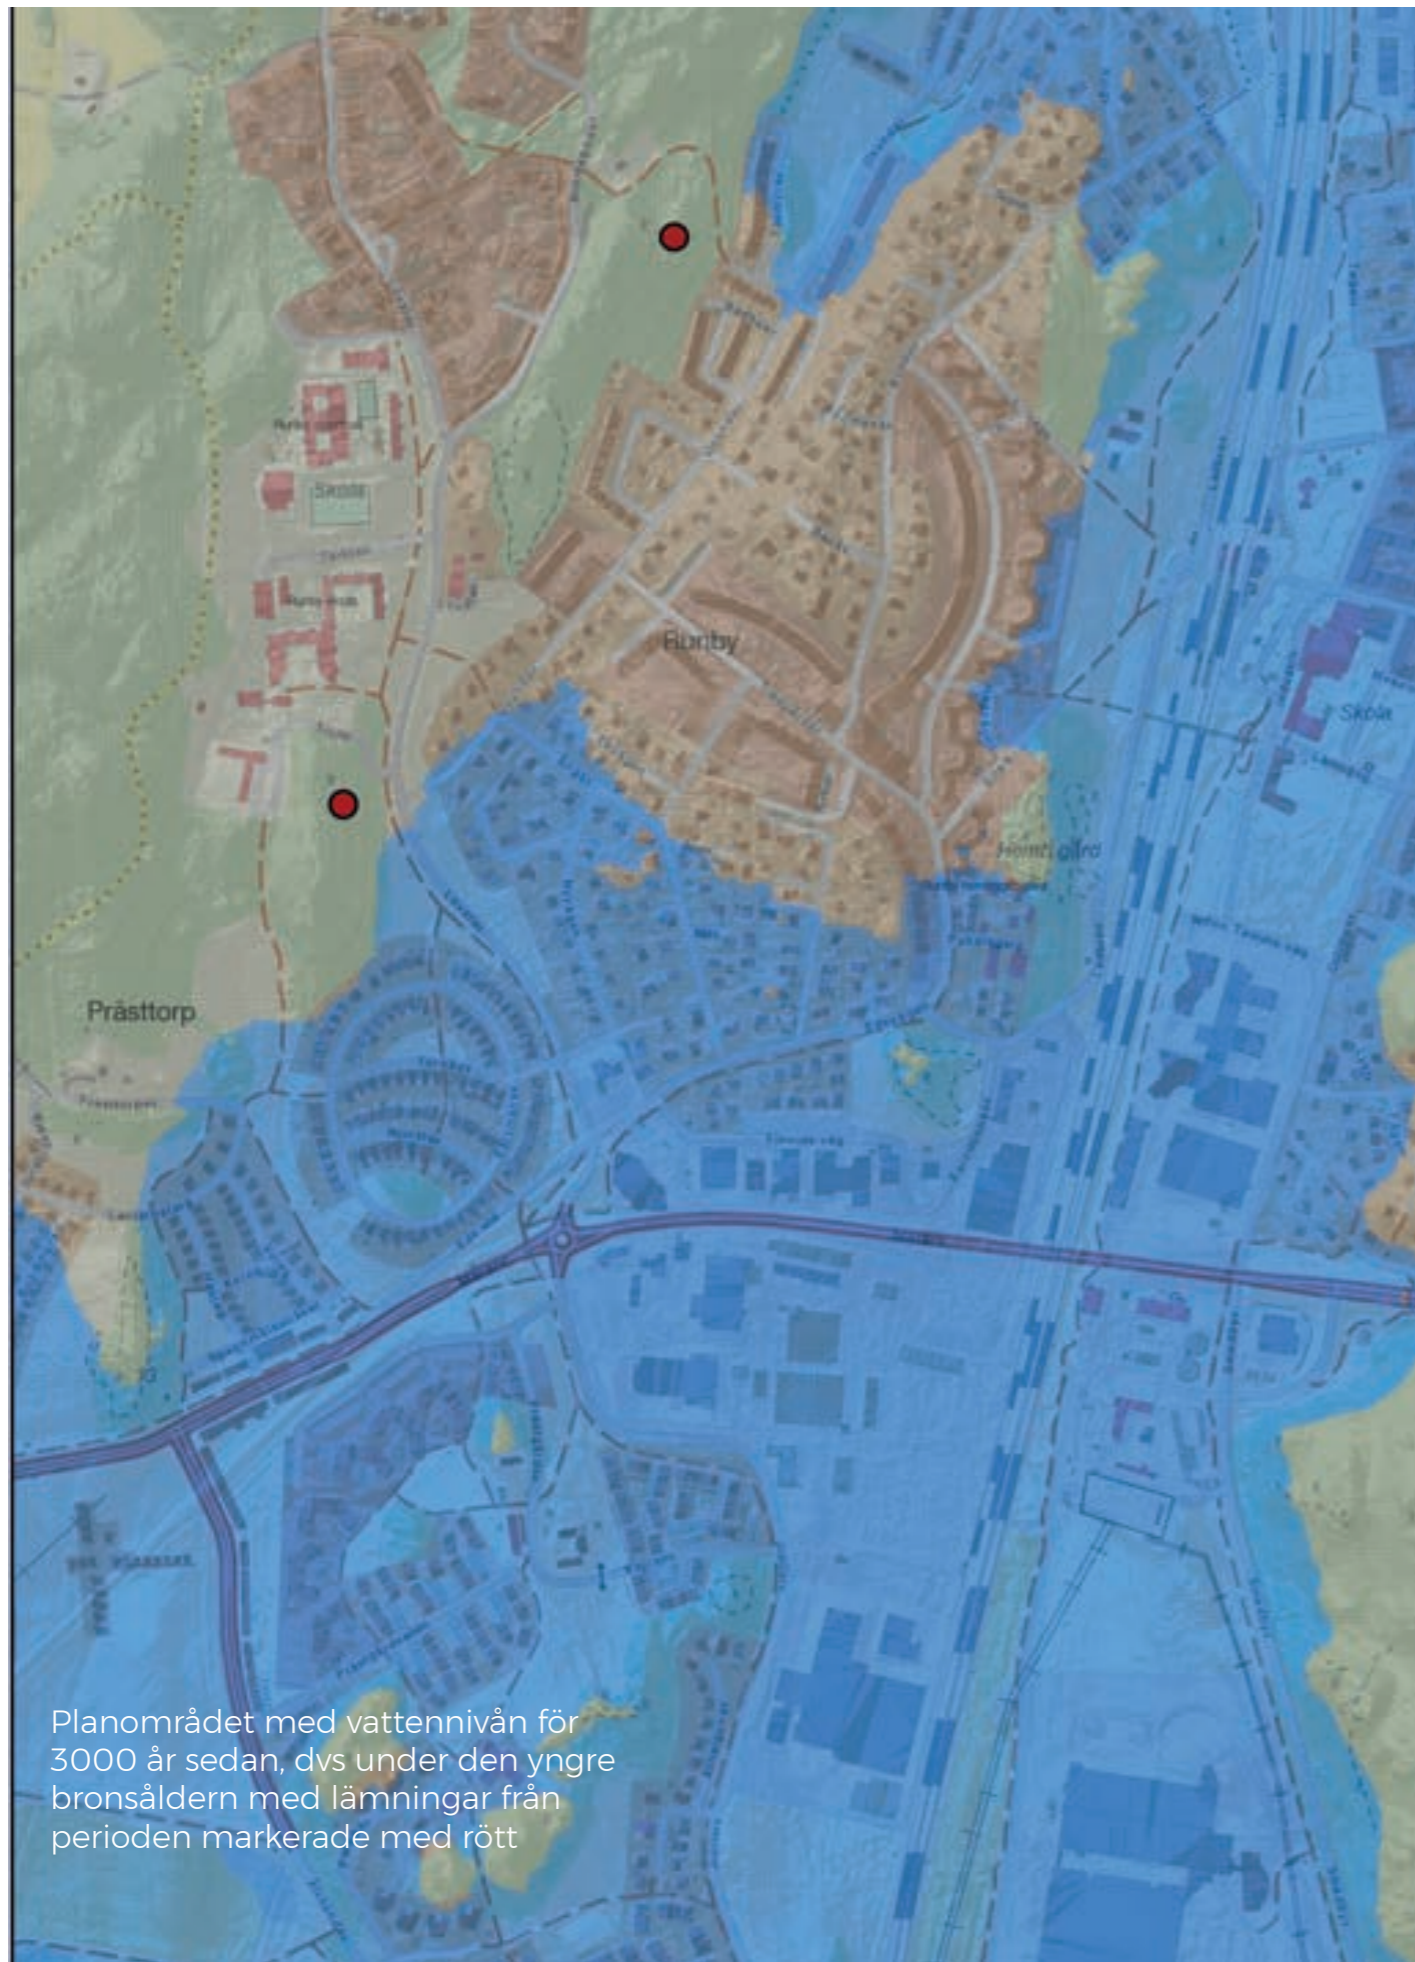
Planområdet med vattennivån för 3000 år sedan, dvs under den yngre bronsåldern med lämningar från perioden markerade med rött

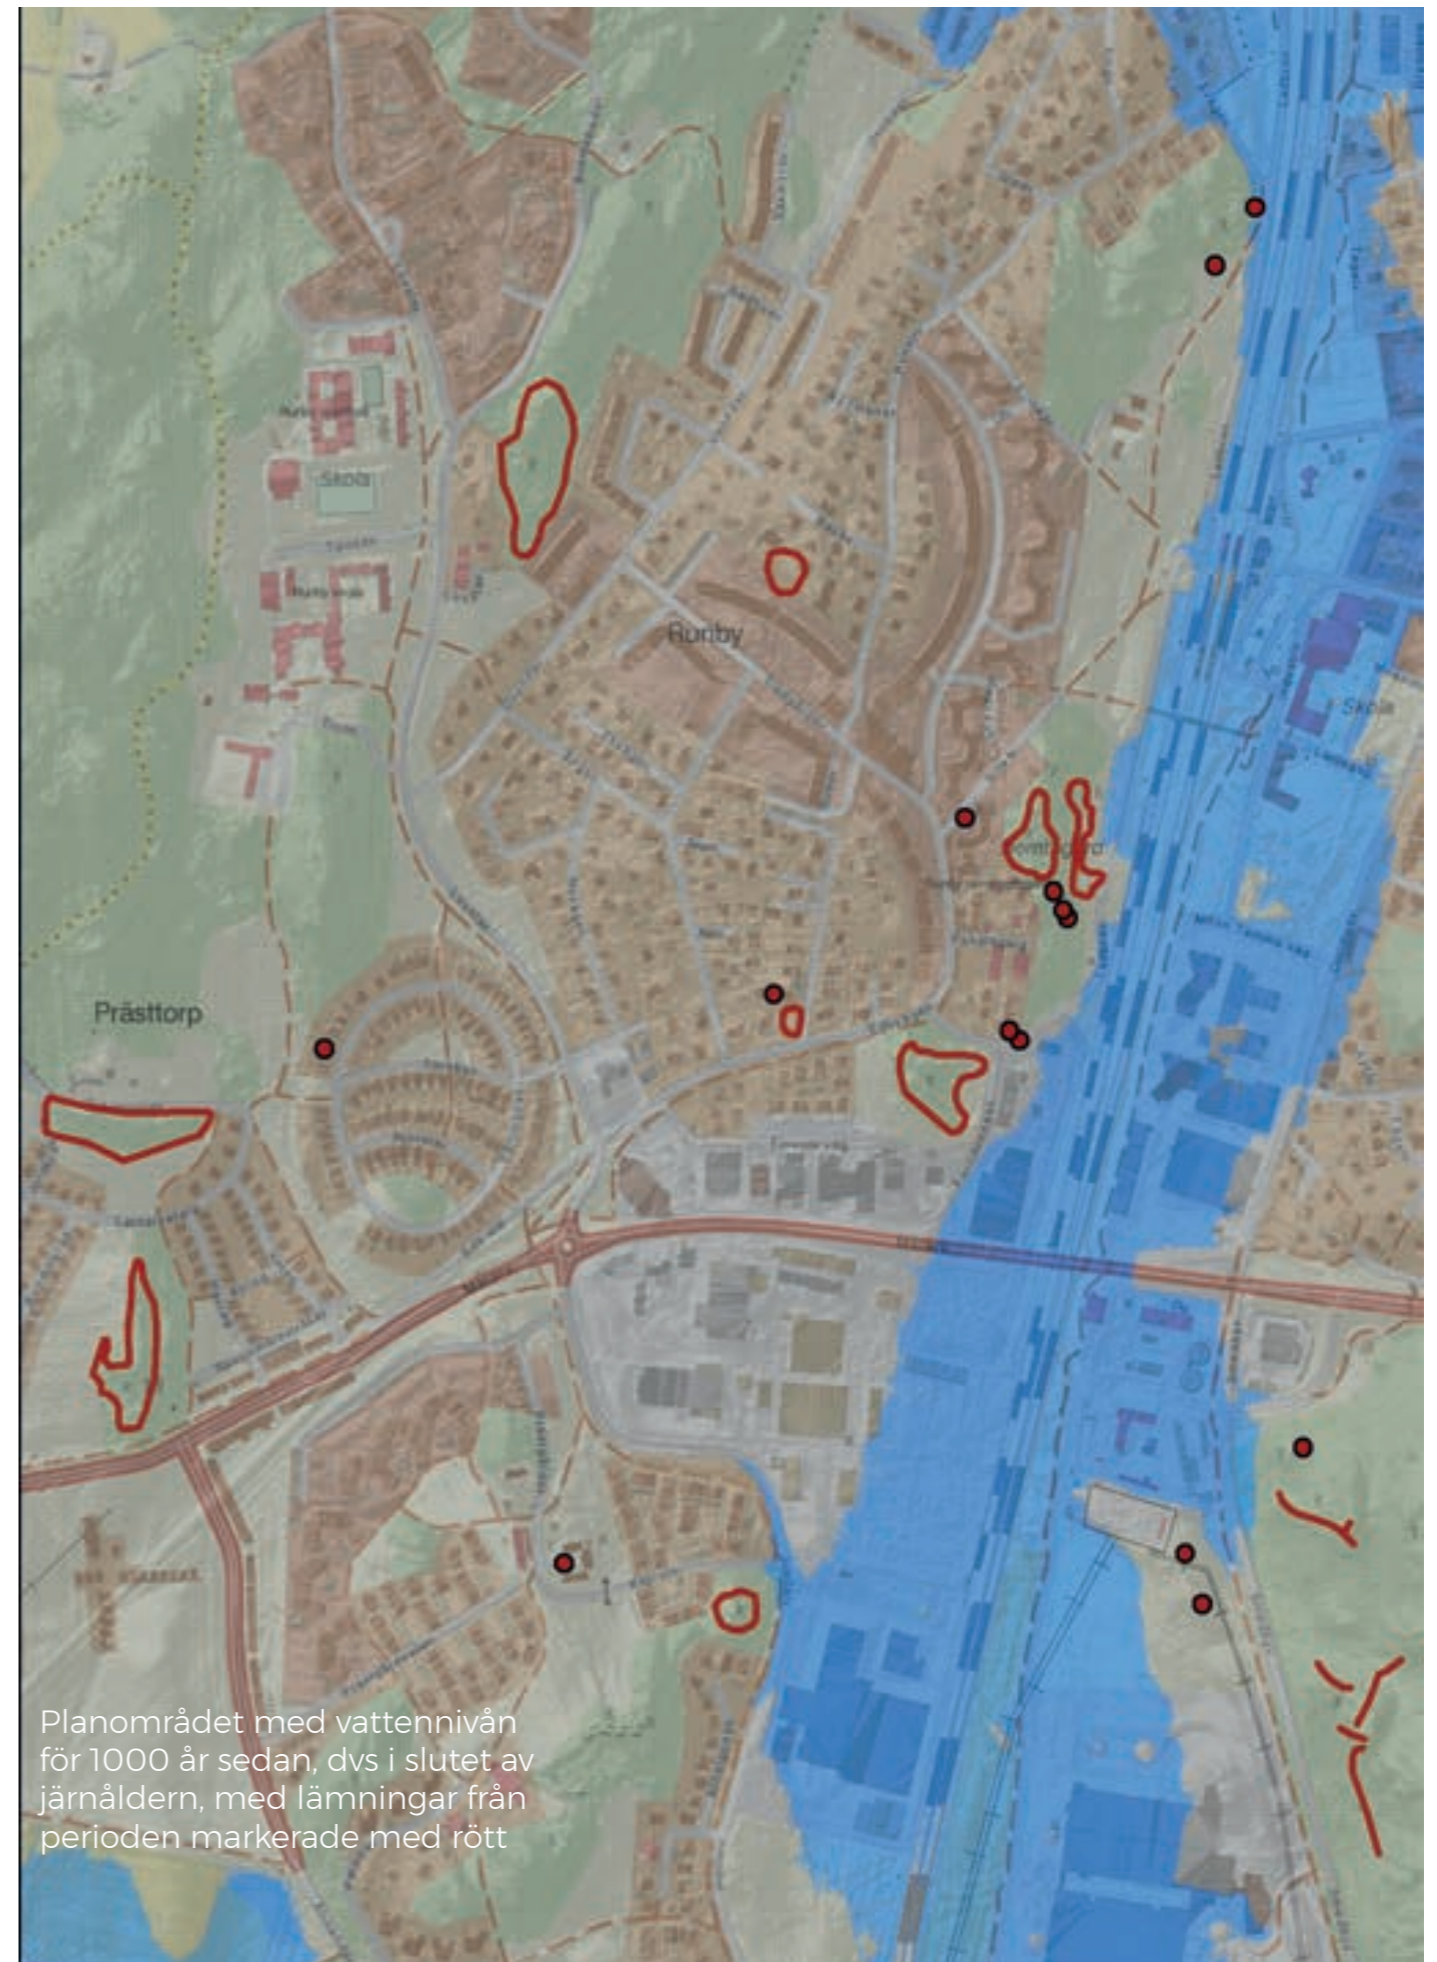
Planområdet med vattennivån för 1000 år sedan, dvs i slutet av järnåldern, med lämningar från perioden markerade med rött

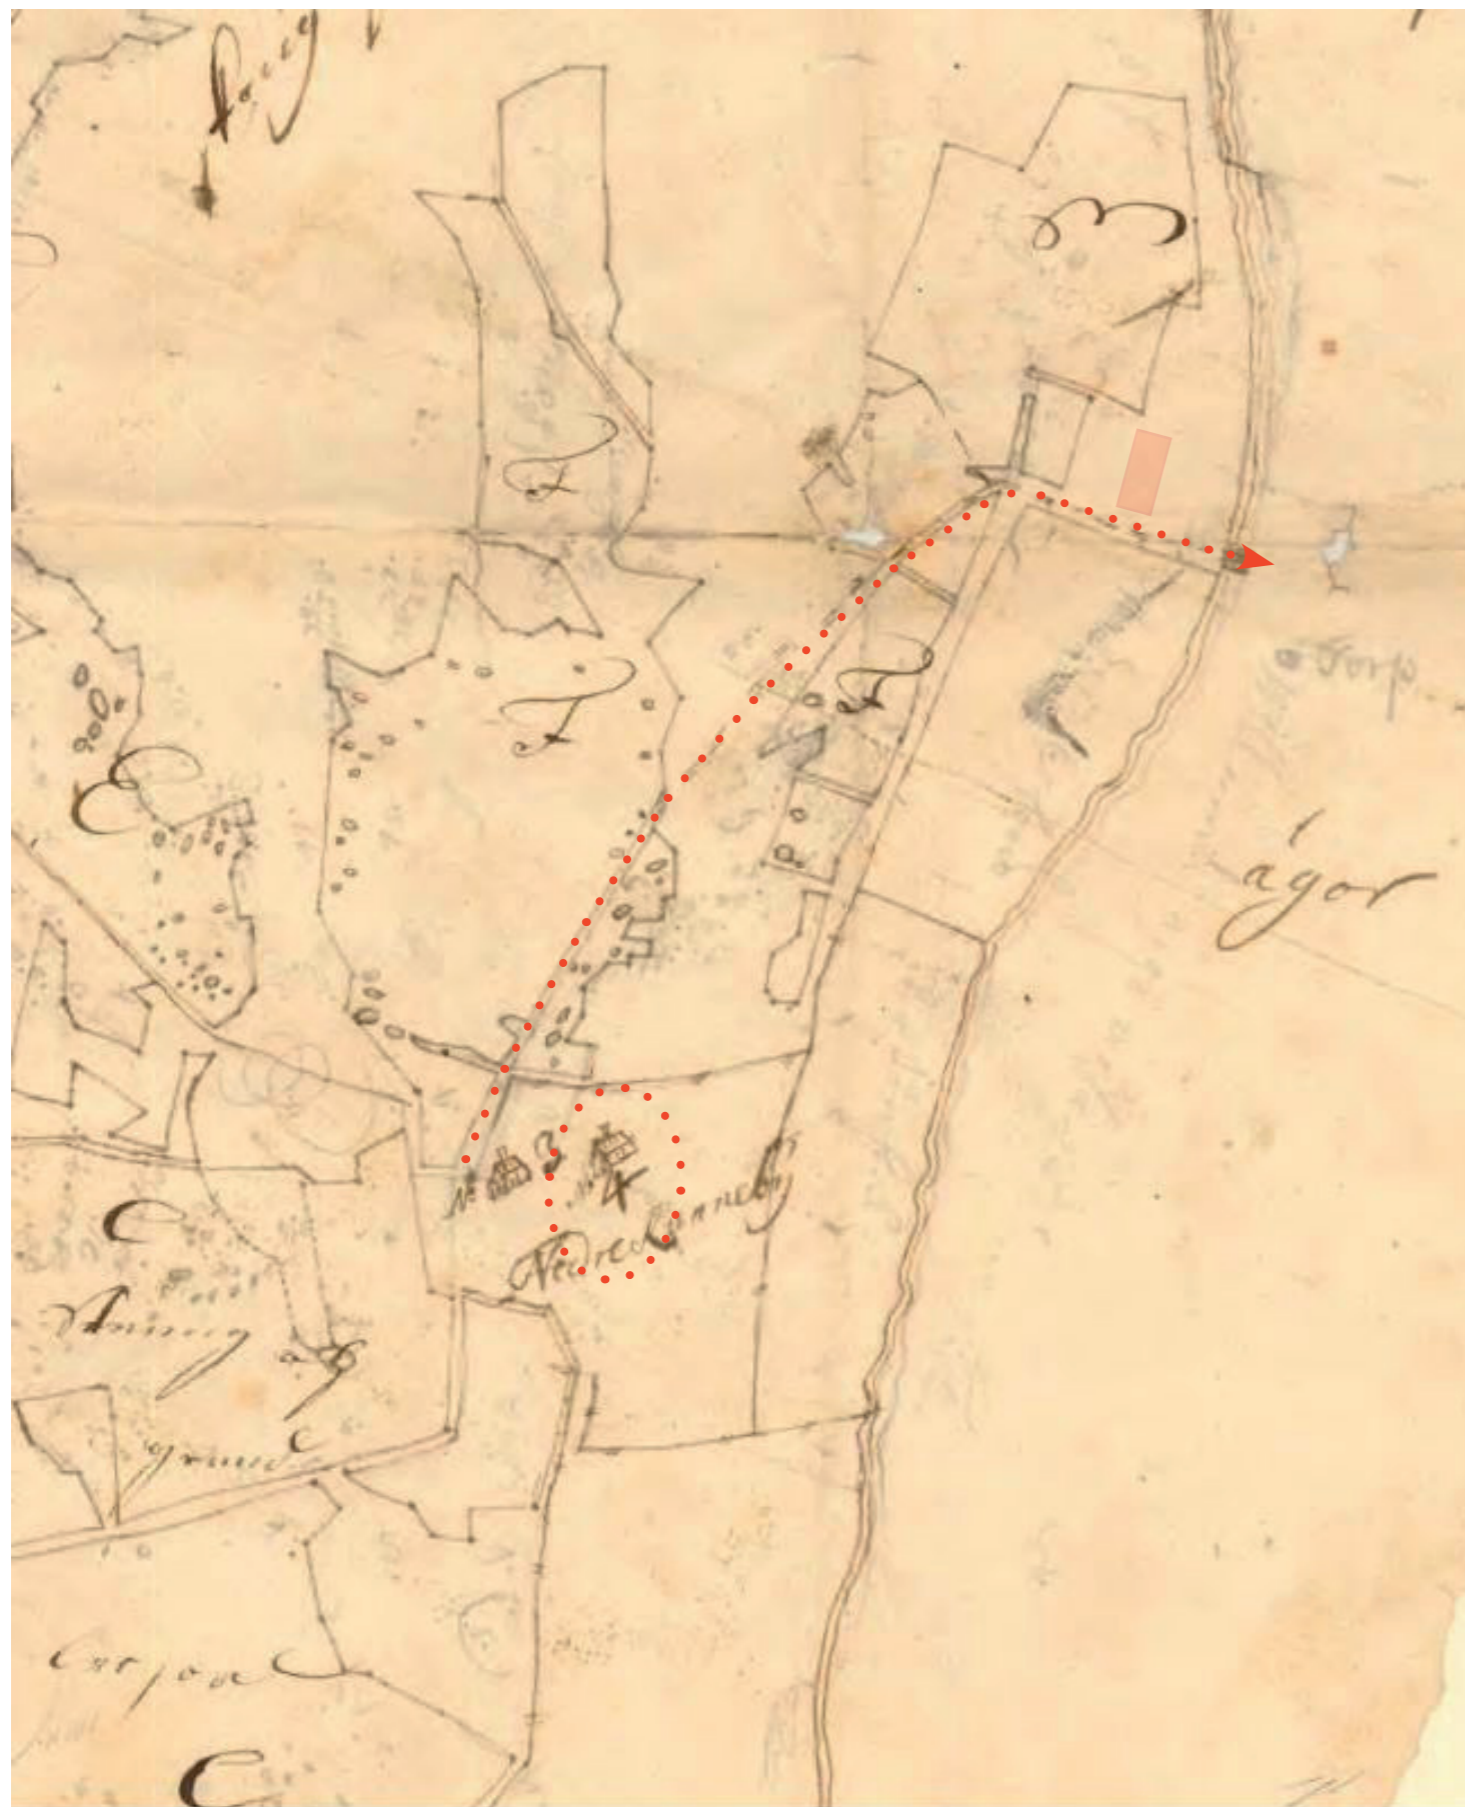
Utsnitt ur Arealavmätning från 1702, Lantmäterimyndighetens arkiv. I nedra Runby fanns då två gårdar av vilken en är bevarad i dag (markerad). I kartan markeras även den struktur som idag på ett ungefär är bevarad i form av Bills backe. 1700- och 1800-talets väg fortsatte över mot Vilunda gård och Hammarby kyrka. Det var i närheten av denna befintliga väg över ån, på Runby äng som stationen kom att placeras (rosa rektangel).

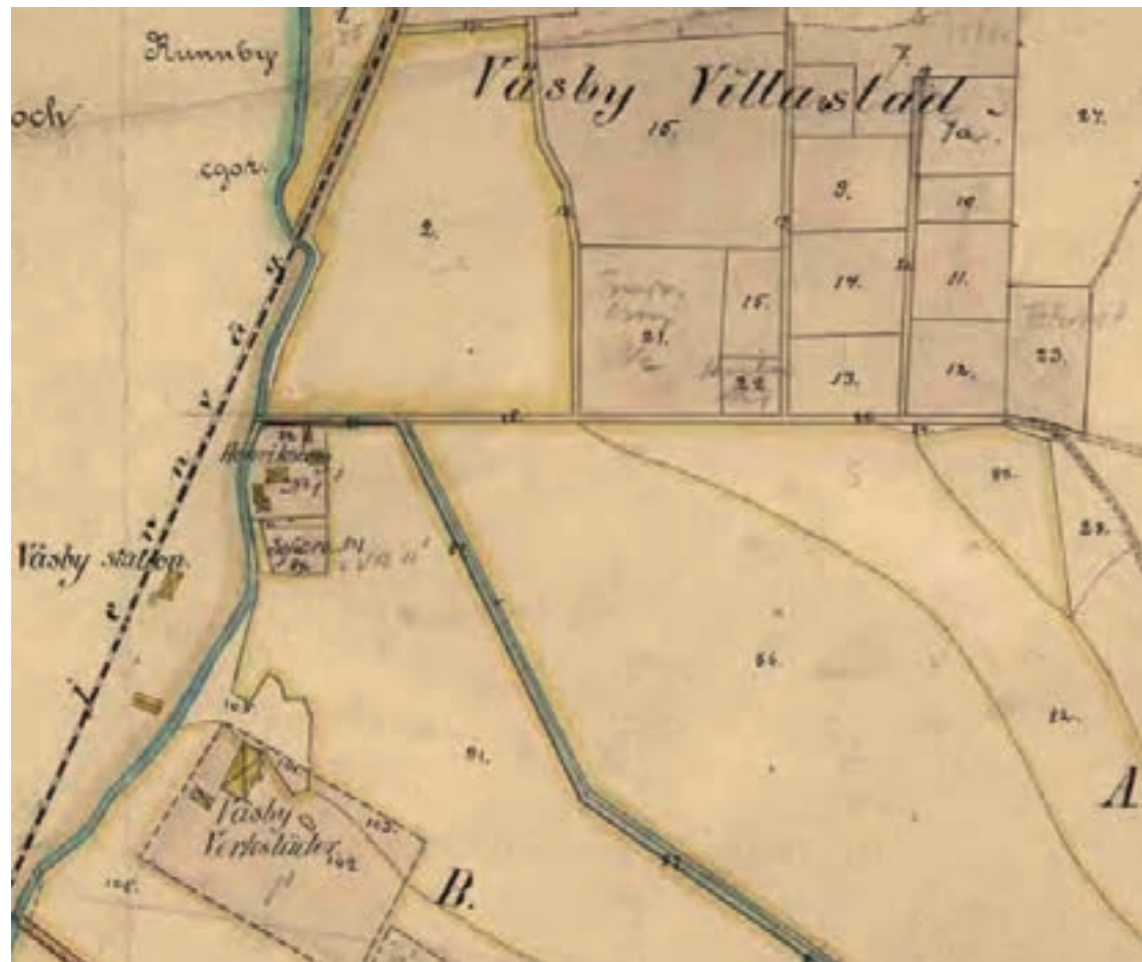
Väsby Station och Henriksborg på karta från 1904. På kartan syns det första stationshuset och Henriksborgs byggnader samt den första planerade villastaden. Ån är öppen och har ett i stort sett bibehållet lopp. I söder syns Väsby verkstäder.

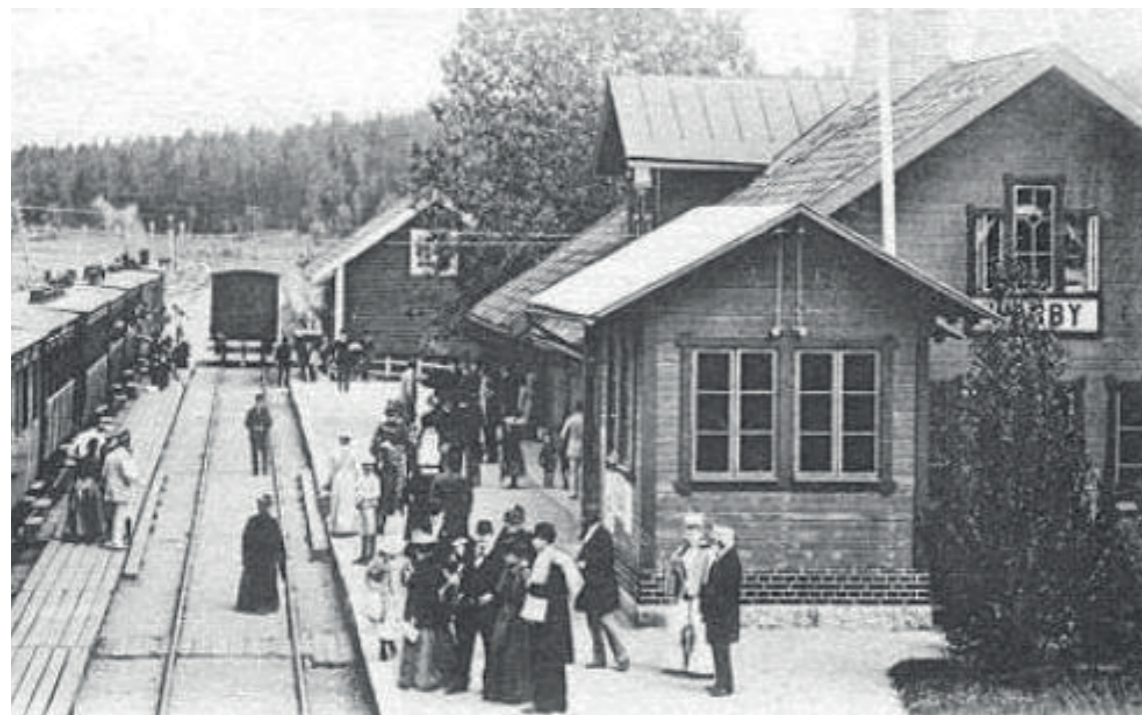
Väsby's första stationshus som 1908 ersattes av nuvarande byggnader. Magasinsbyggnaden syns i bakgrunden. Äldre Vykort. Digitalt museum.

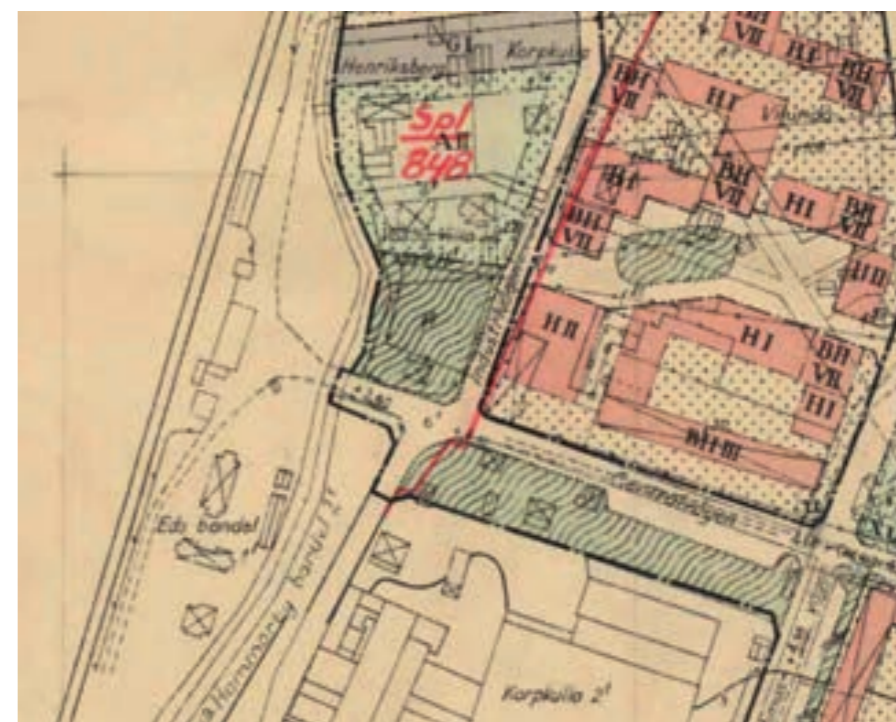
I stadsplanen från 1957 bekräftas Centralvägens struktur och södra delen av Henriksborgsområdet är utlagt till park.
