Östra Runby med Väsby stationsområde

Kulturmiljöutredning 2019-06-07

Kulturmiljöutredning Östra Runby med Väsby stationsområde

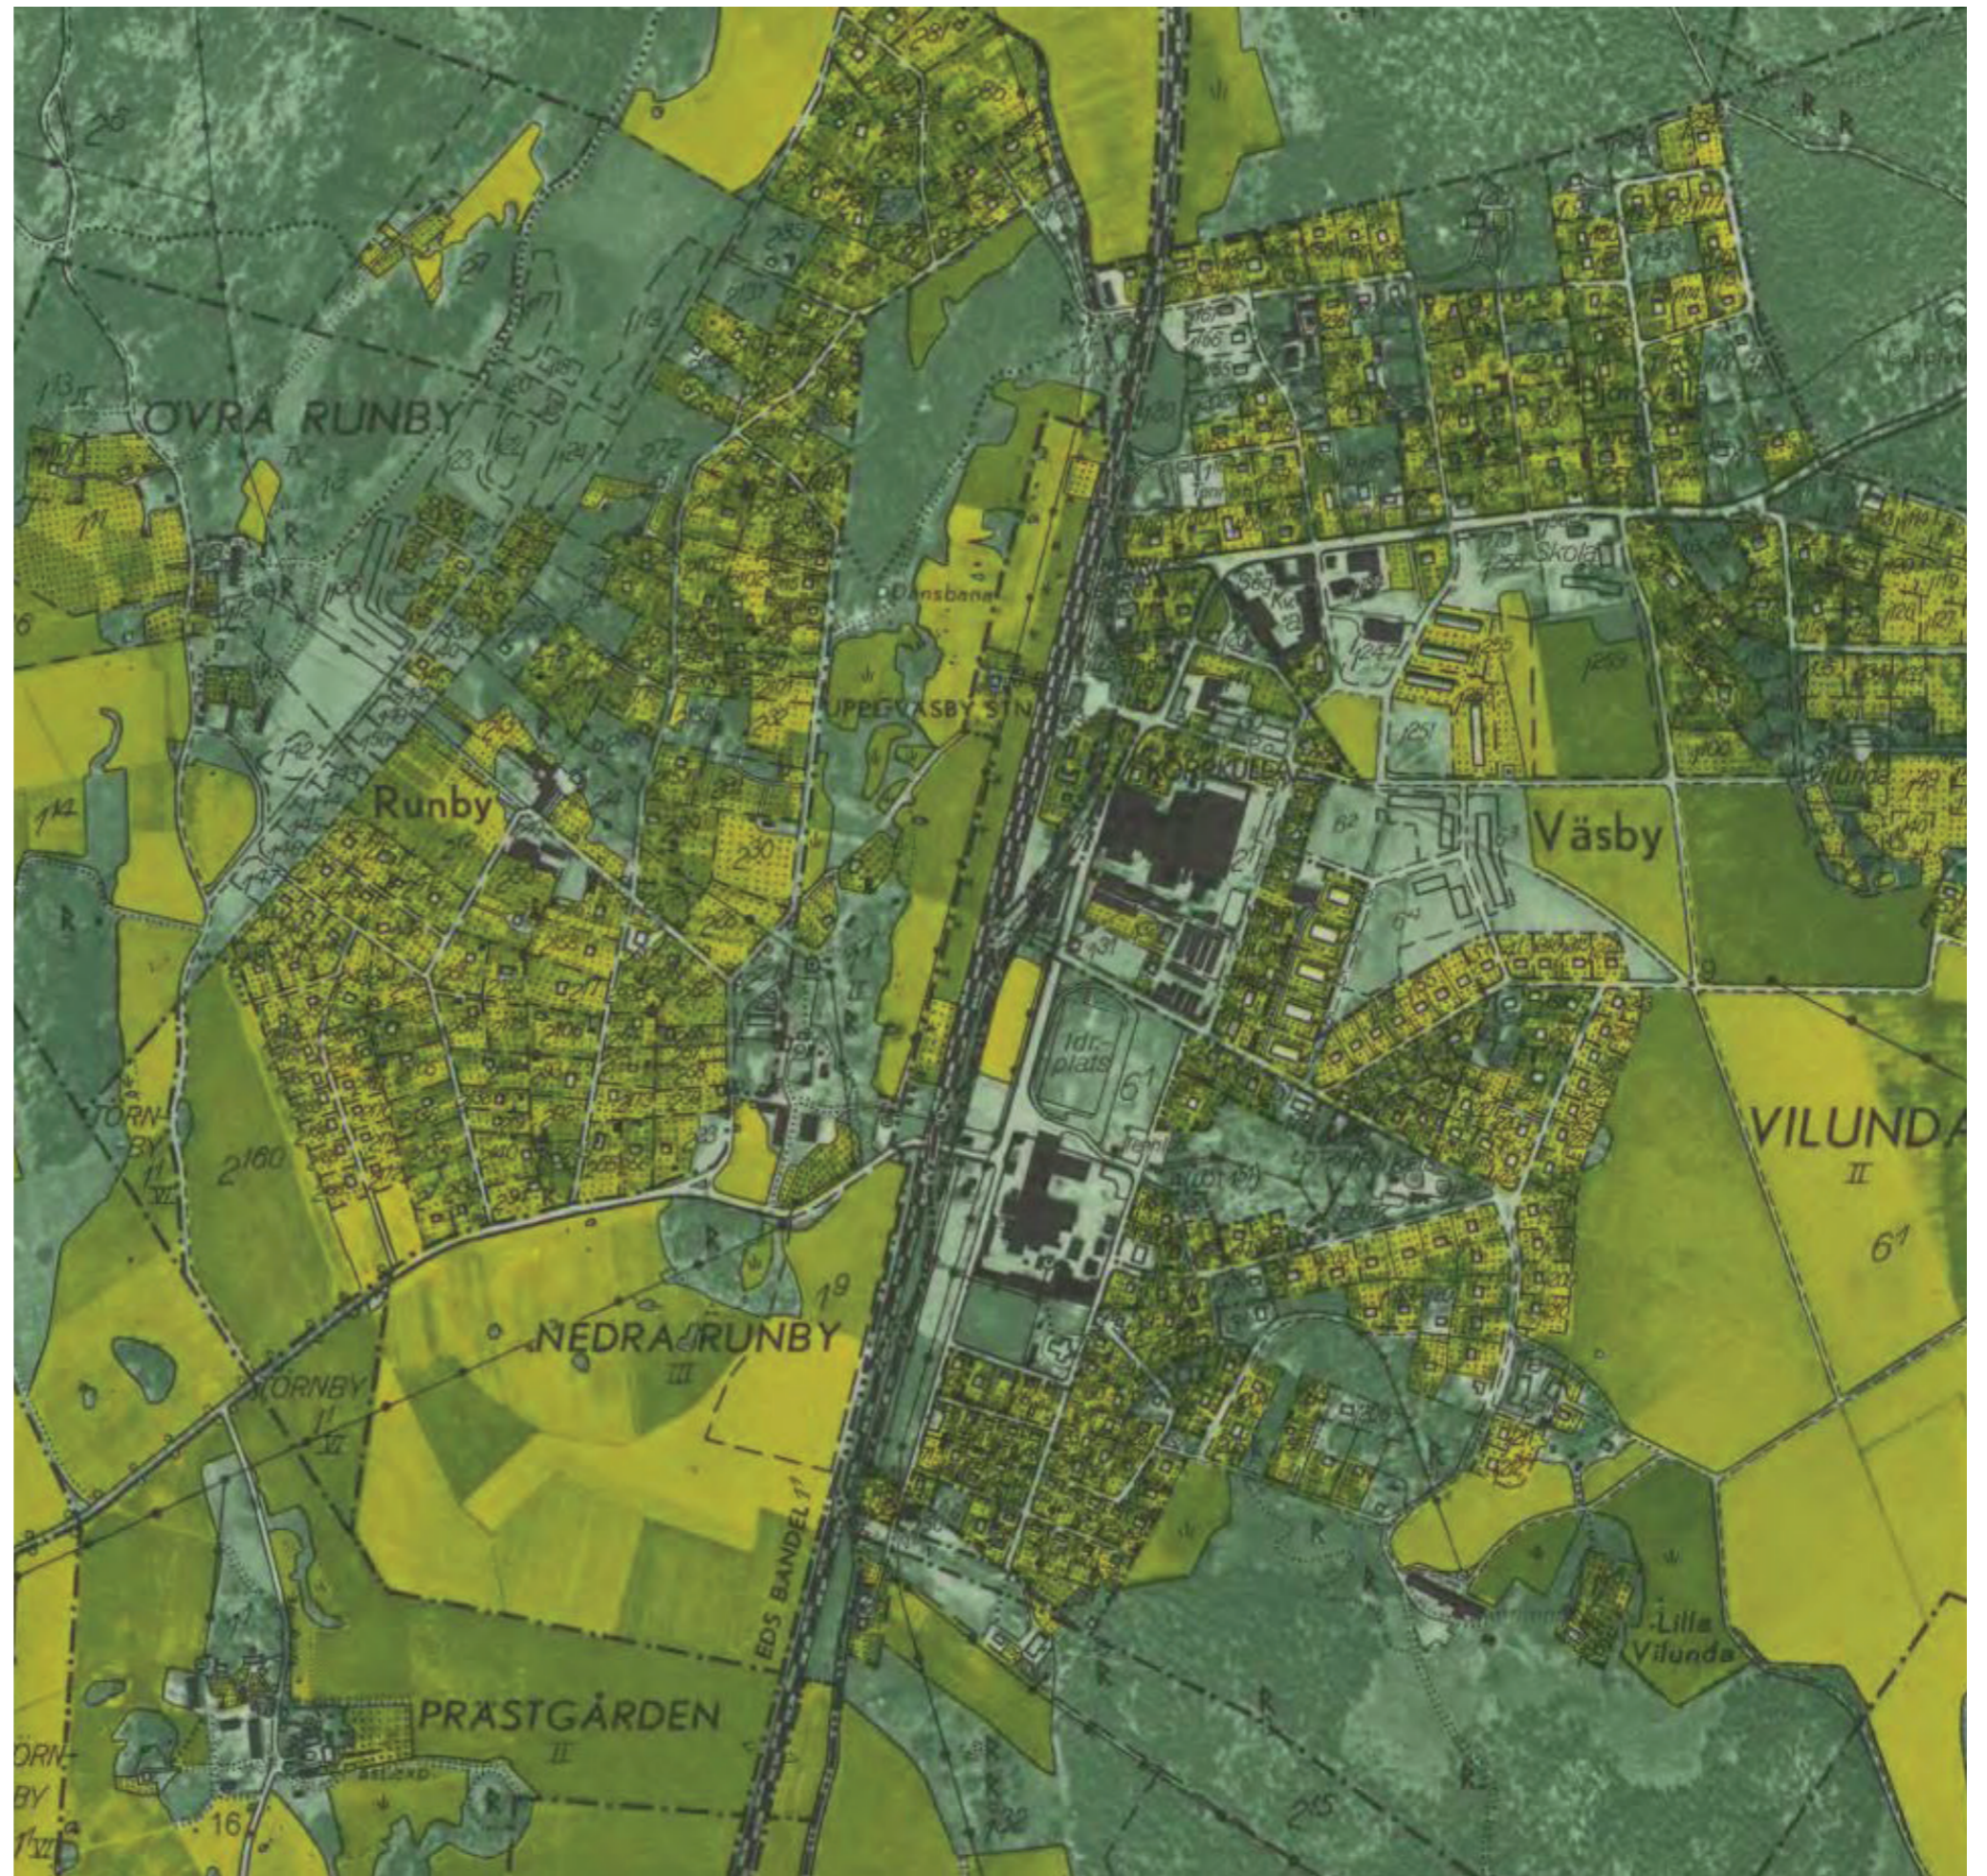
Ekonomiska kartan från 1952.

Stora förändringar har skett sedan det tidiga 1950-talet. Nya industri- och bostadsområden samt vägar har tillkommit och jordbruksmark har tagits i anspråk för bebyggelse. Dessutom har stora delar av den äldre villabebyggelsen ersatts med bostadsbebyggelse av olika skala och karaktär.

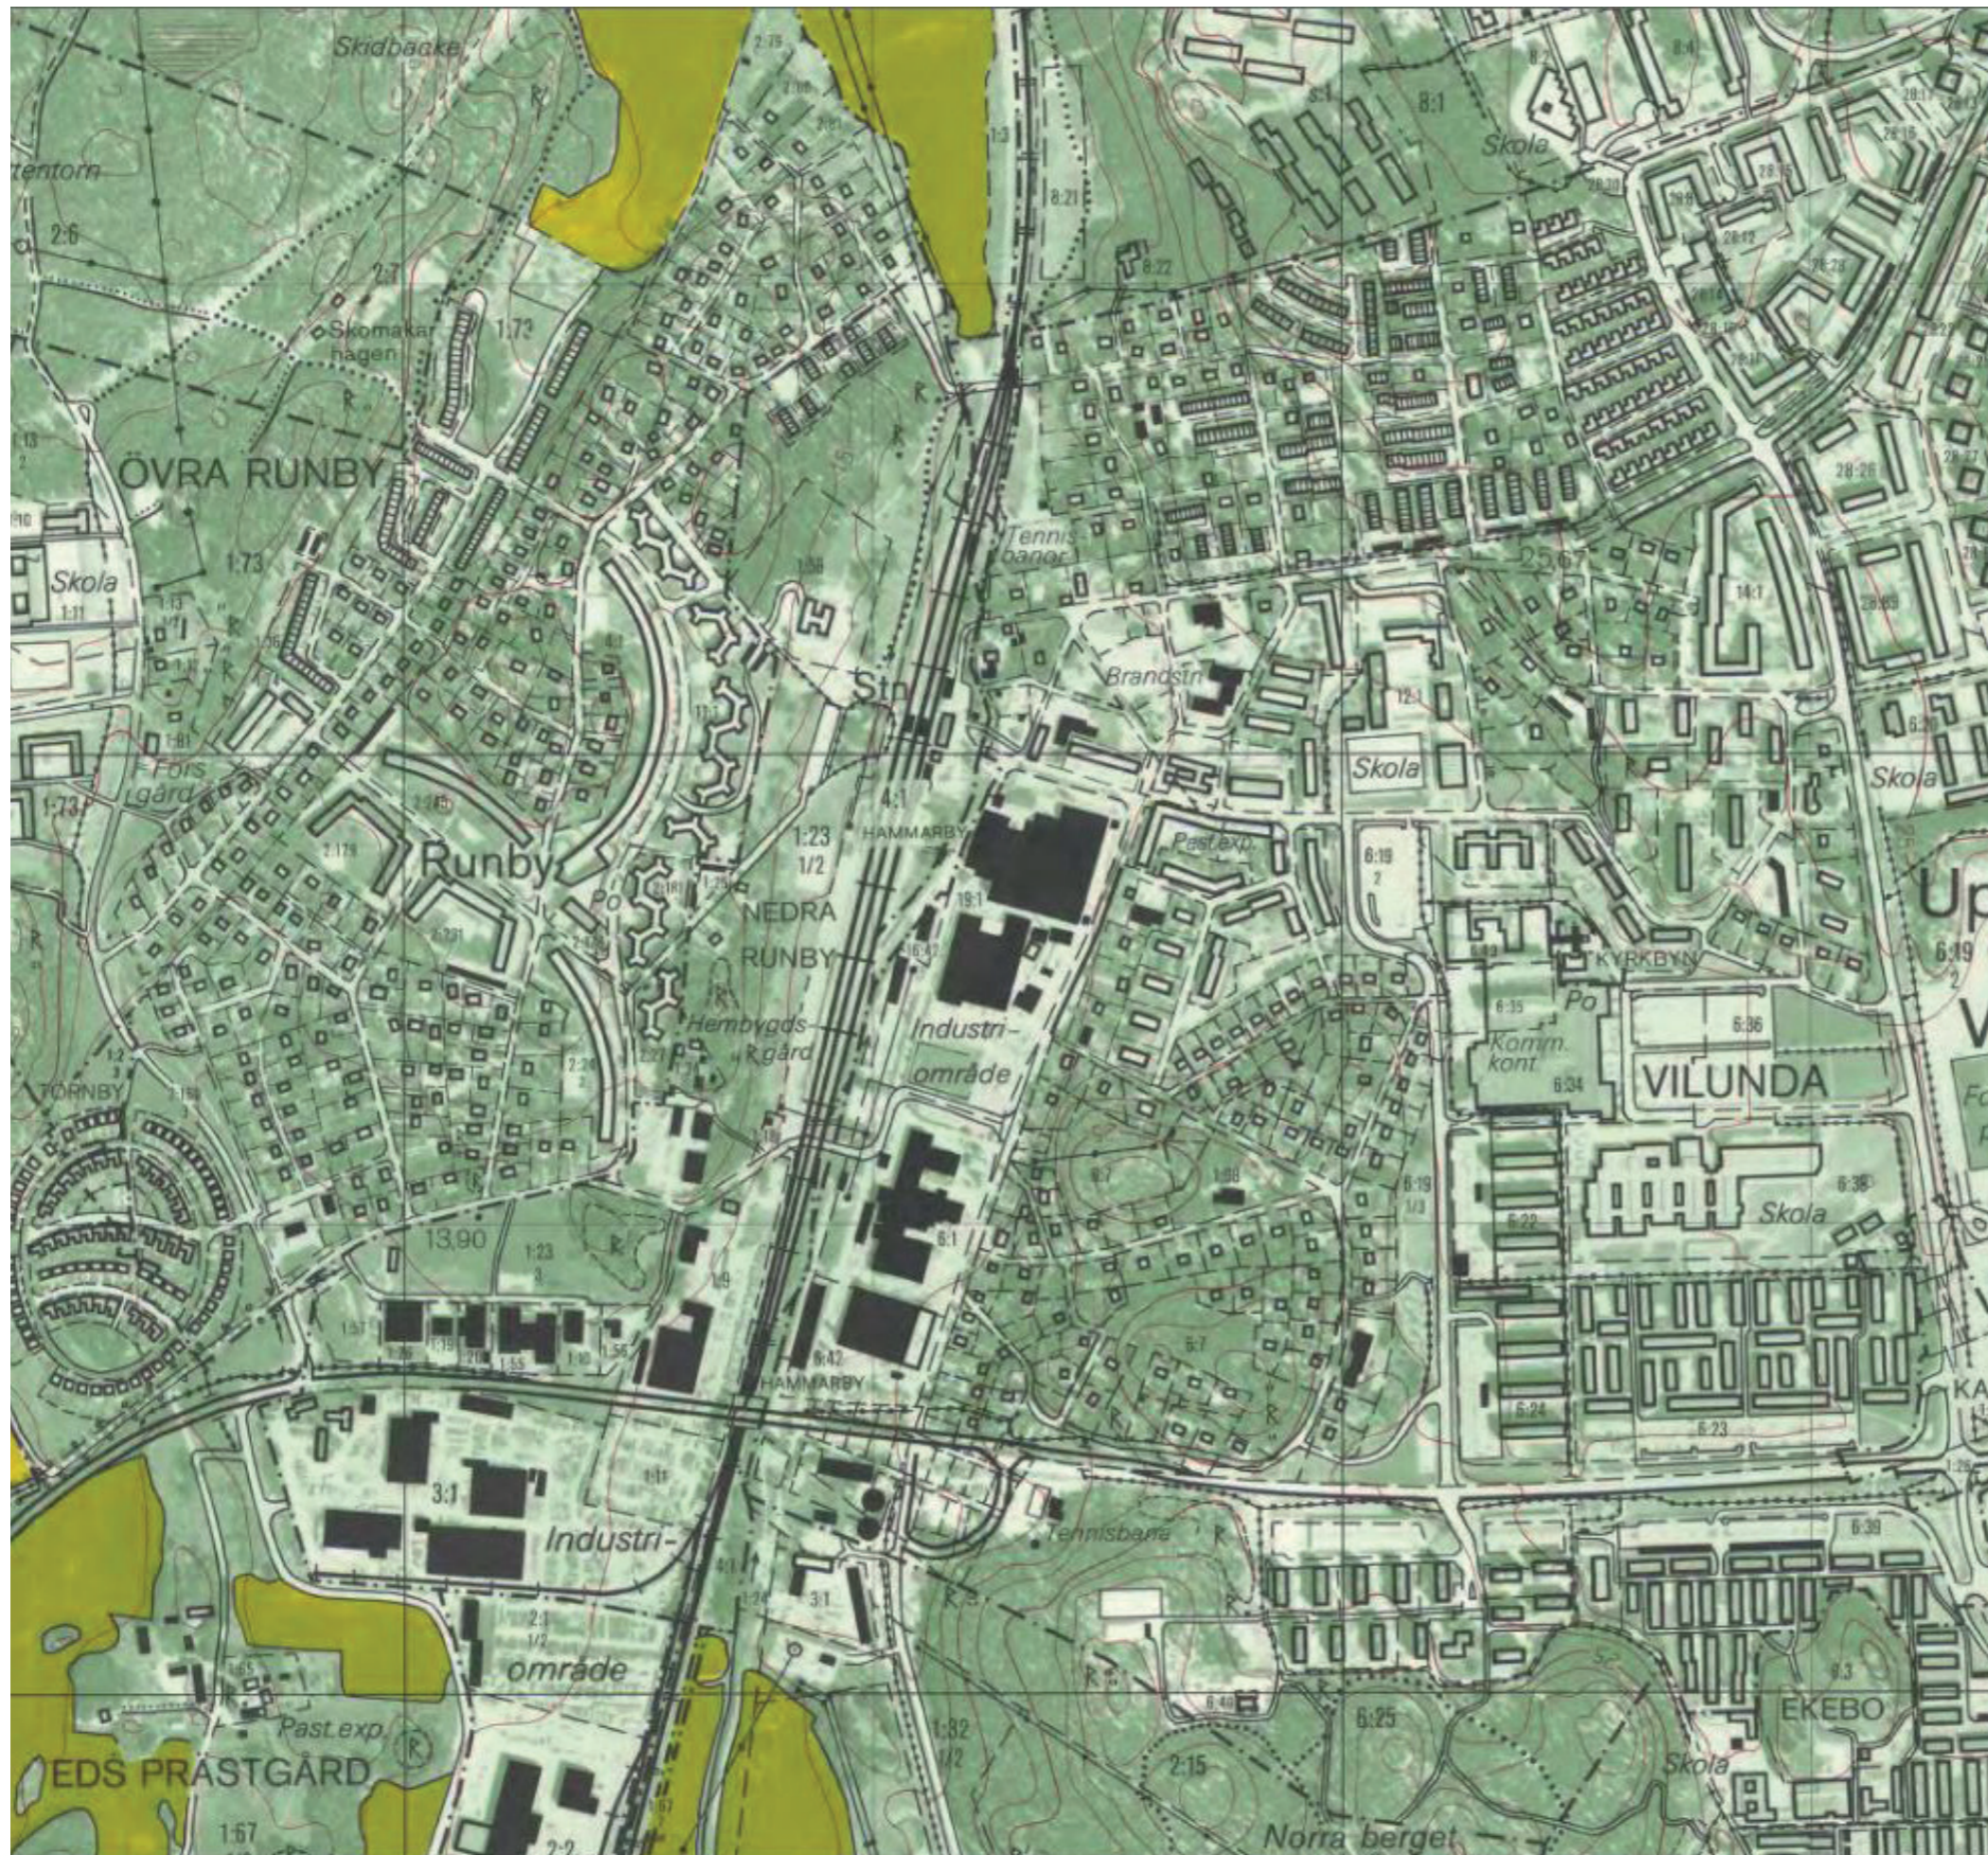
Ekonomiska kartan från 1979.

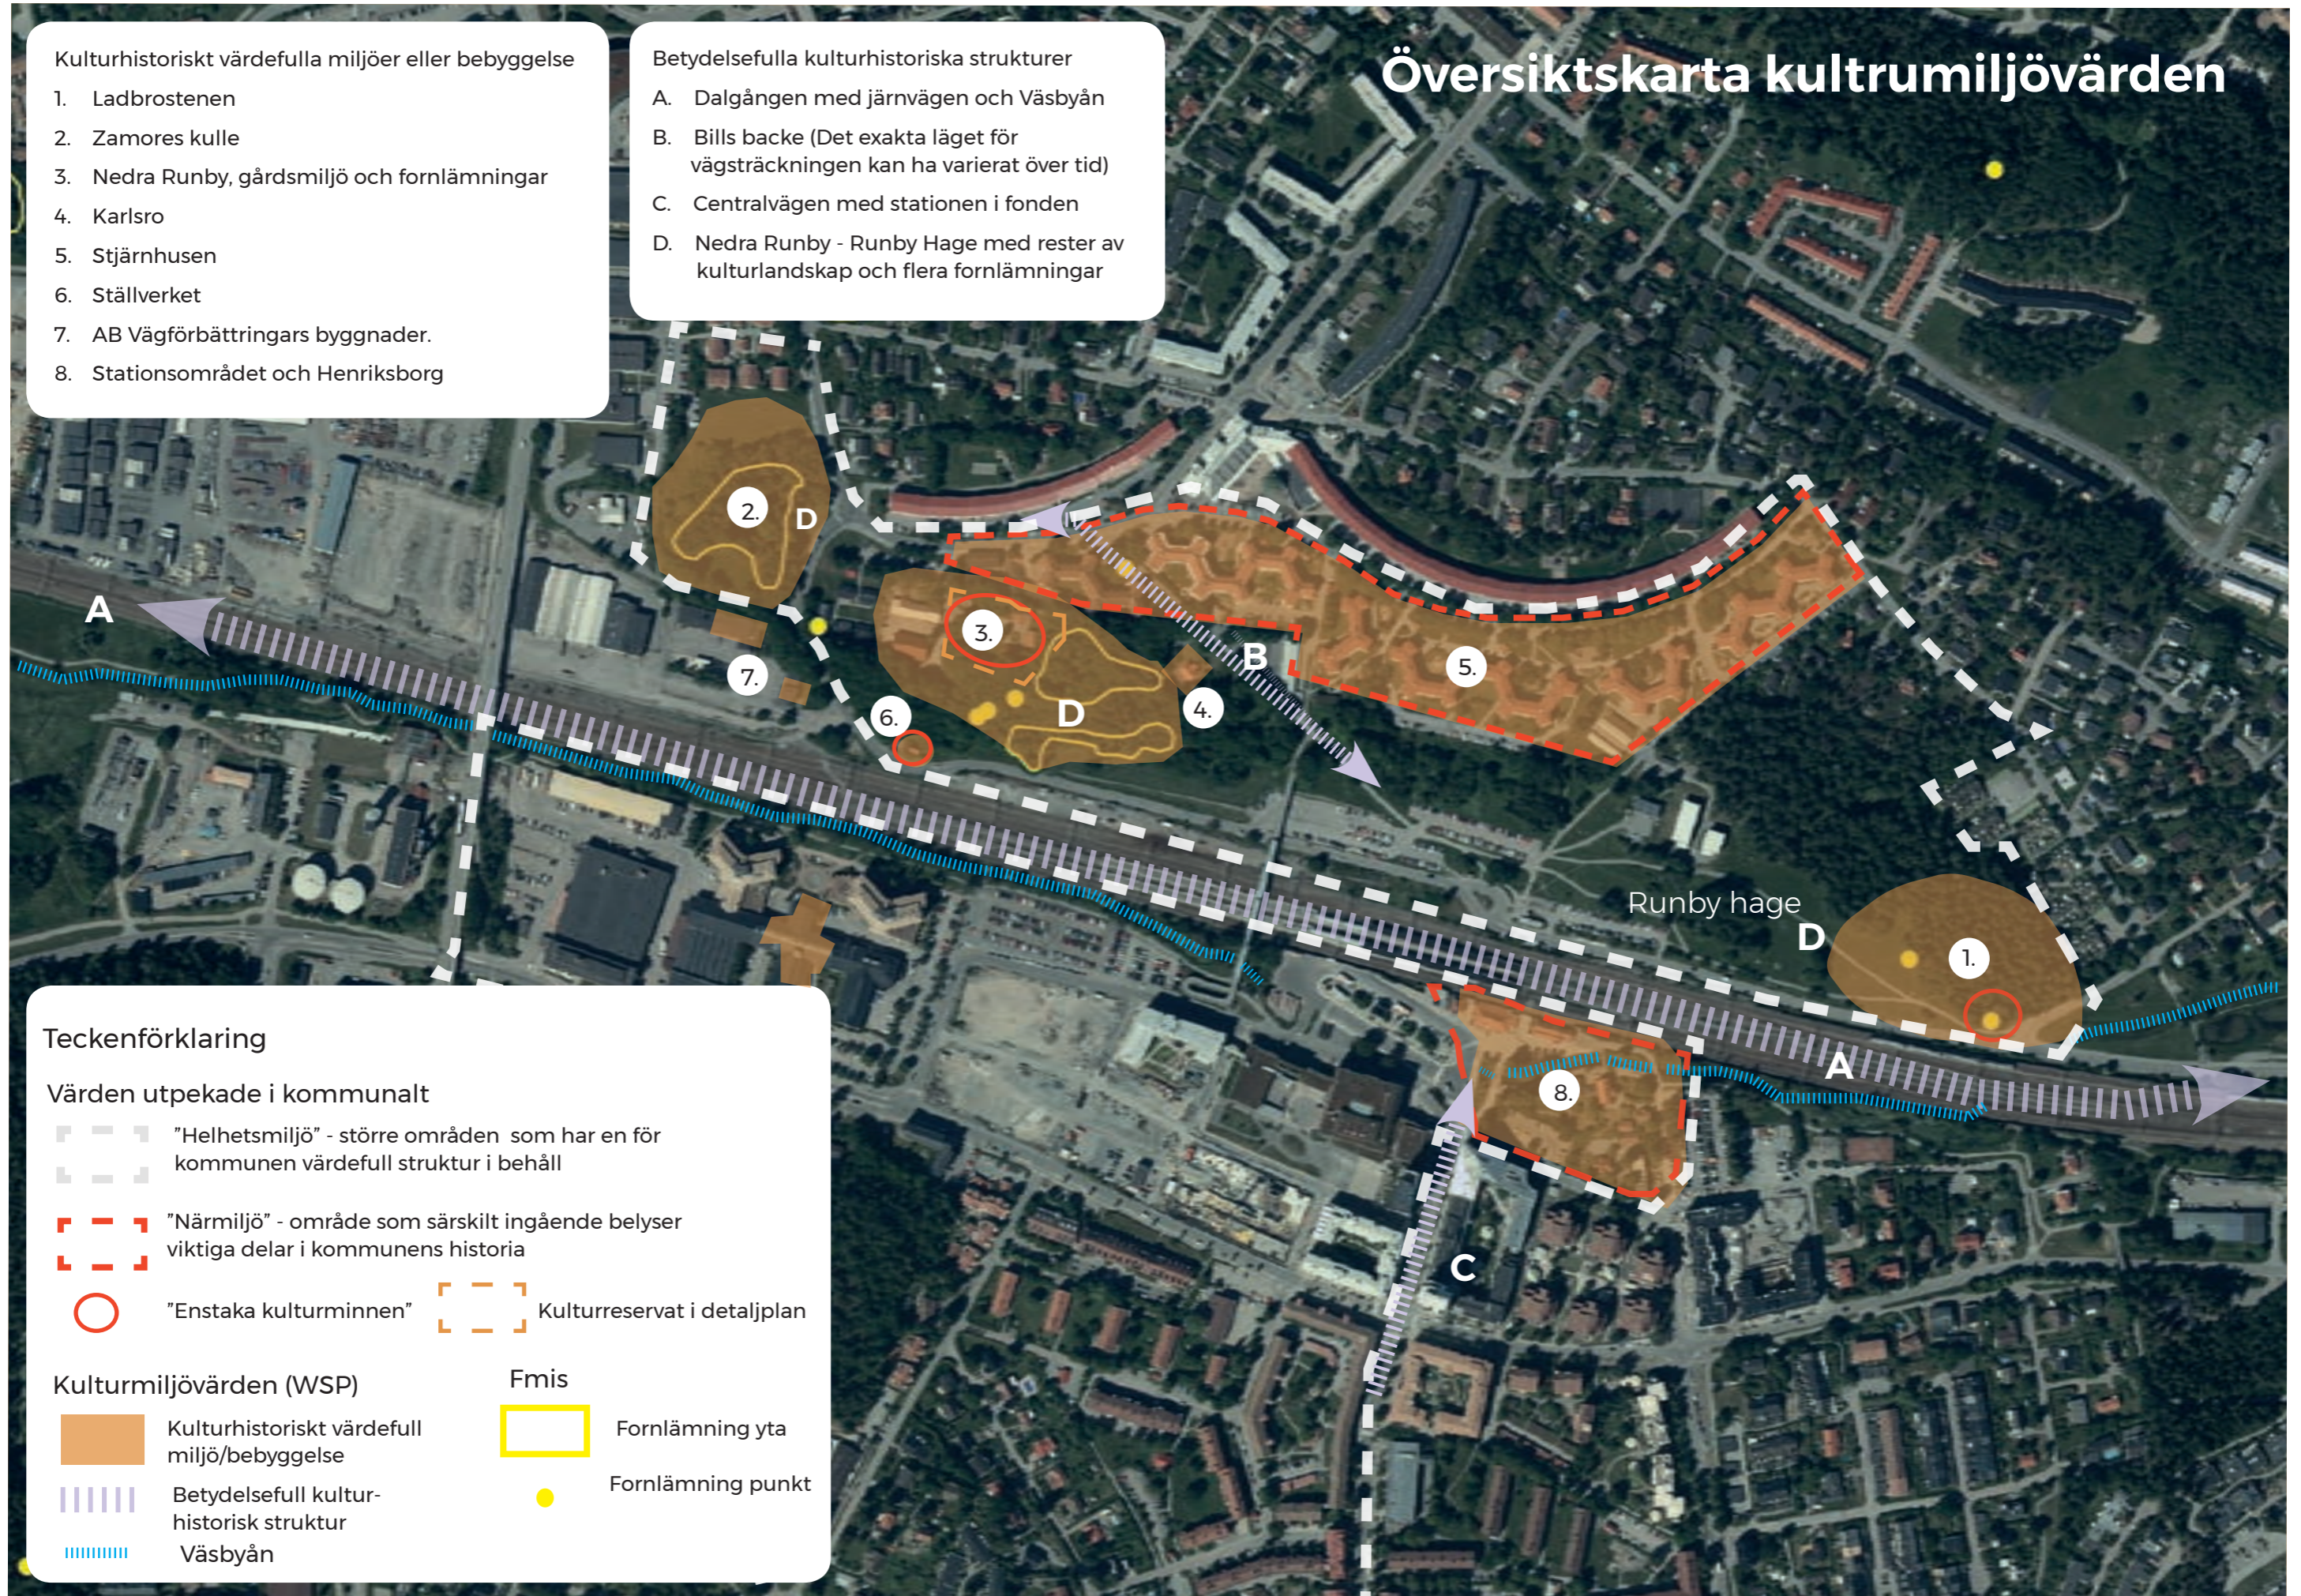
1. Ladbrostenen
2. Zamores kulle
3. Nedra Runby, gårdsmiljö och fornlämningar
4. Karlsro
5. Stjärnhusen
6. Ställverket
7. AB Vägförbättringars byggnader.
8. Stationsområdet och Henriksborg

- A. Dalgången med järnvägen och Väsbyån
- B. Bills backe (Det exakta läget för vägsträckningen kan ha varierat över tid)
- C. Centralvägen med stationen i fonden
- D. Nedra Runby - Runby Hage med rester av kulturlandskap och flera fornlämningar

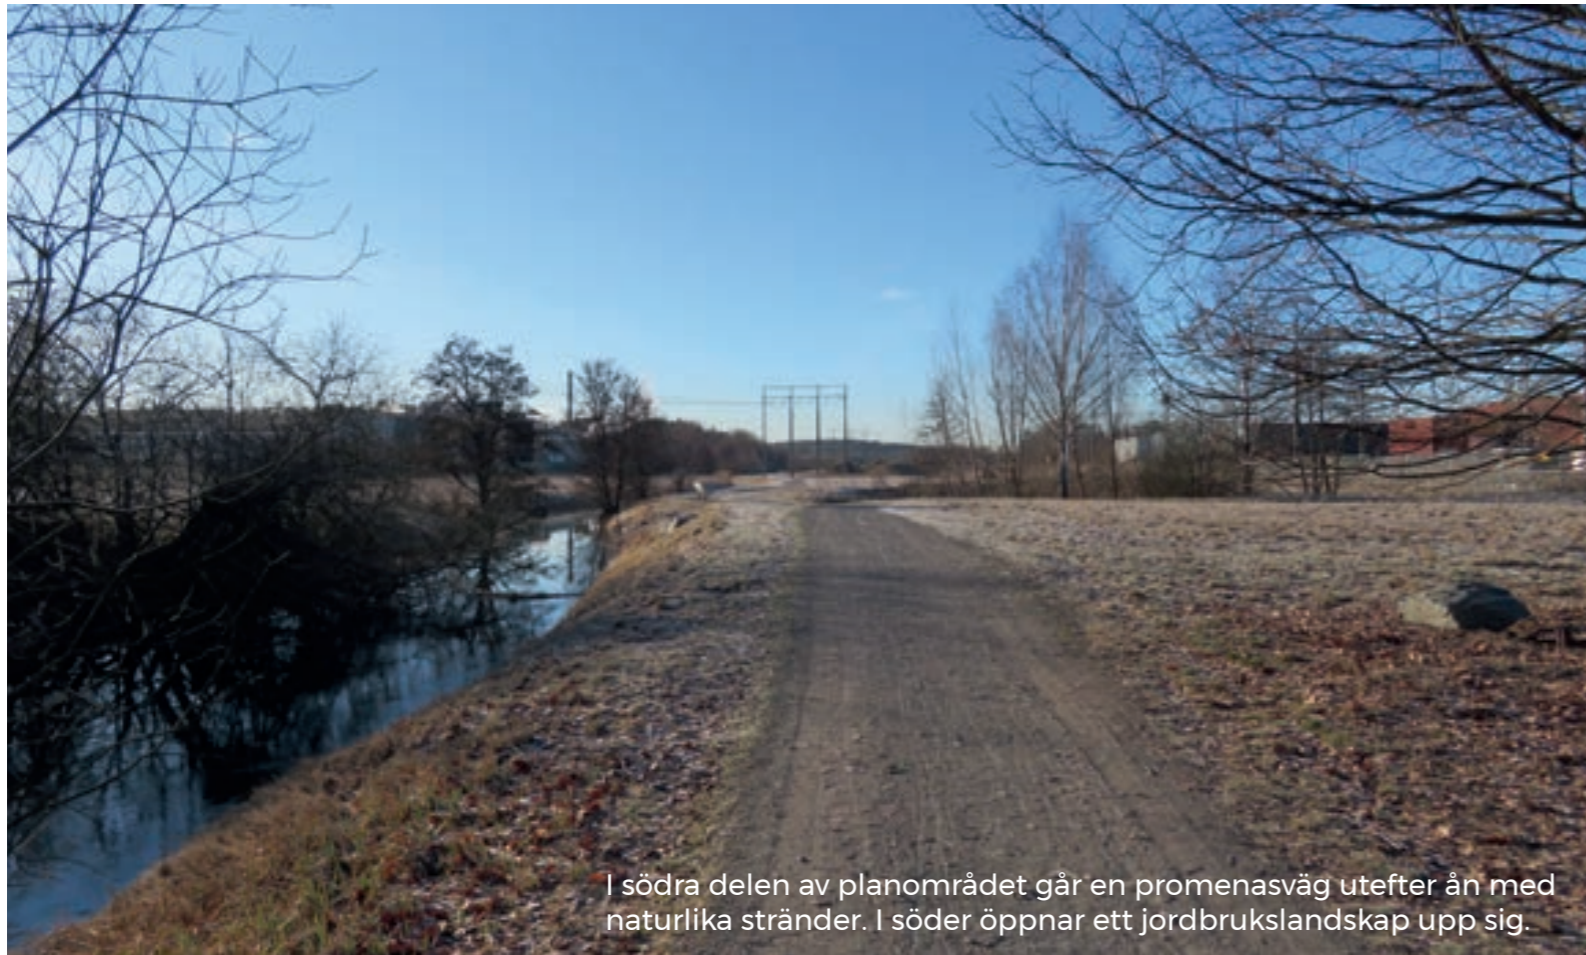
I södra delen av planområdet går en promenadväg utefter ån med naturliga stränder. I söder öppnar ett jordbrukslandskap upp sig.

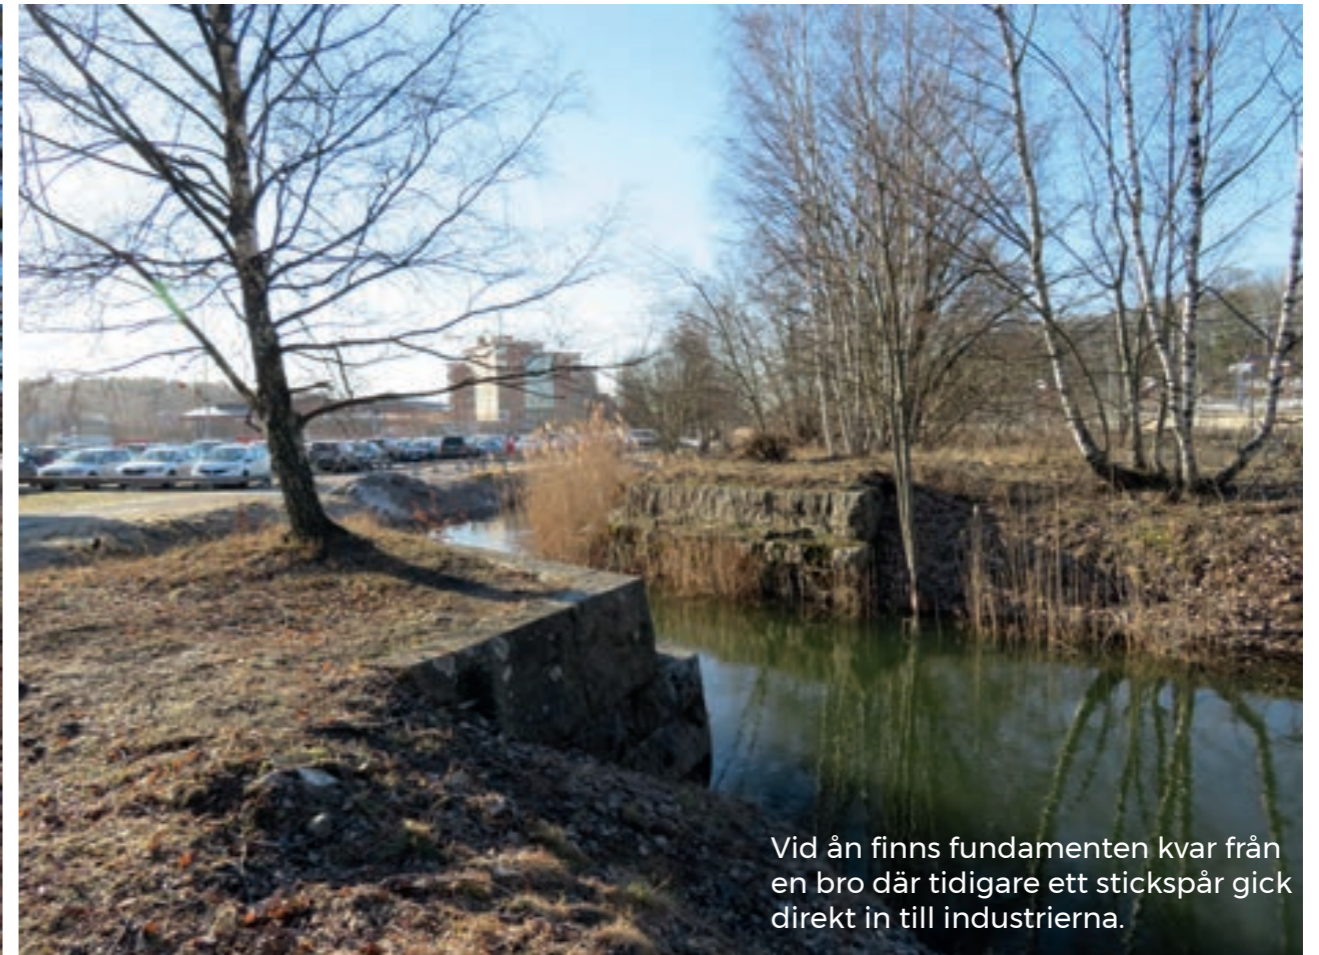
Vid ån finns fundamenten kvar från en bro där tidigare ett stickspår gick direkt in till industrierna.

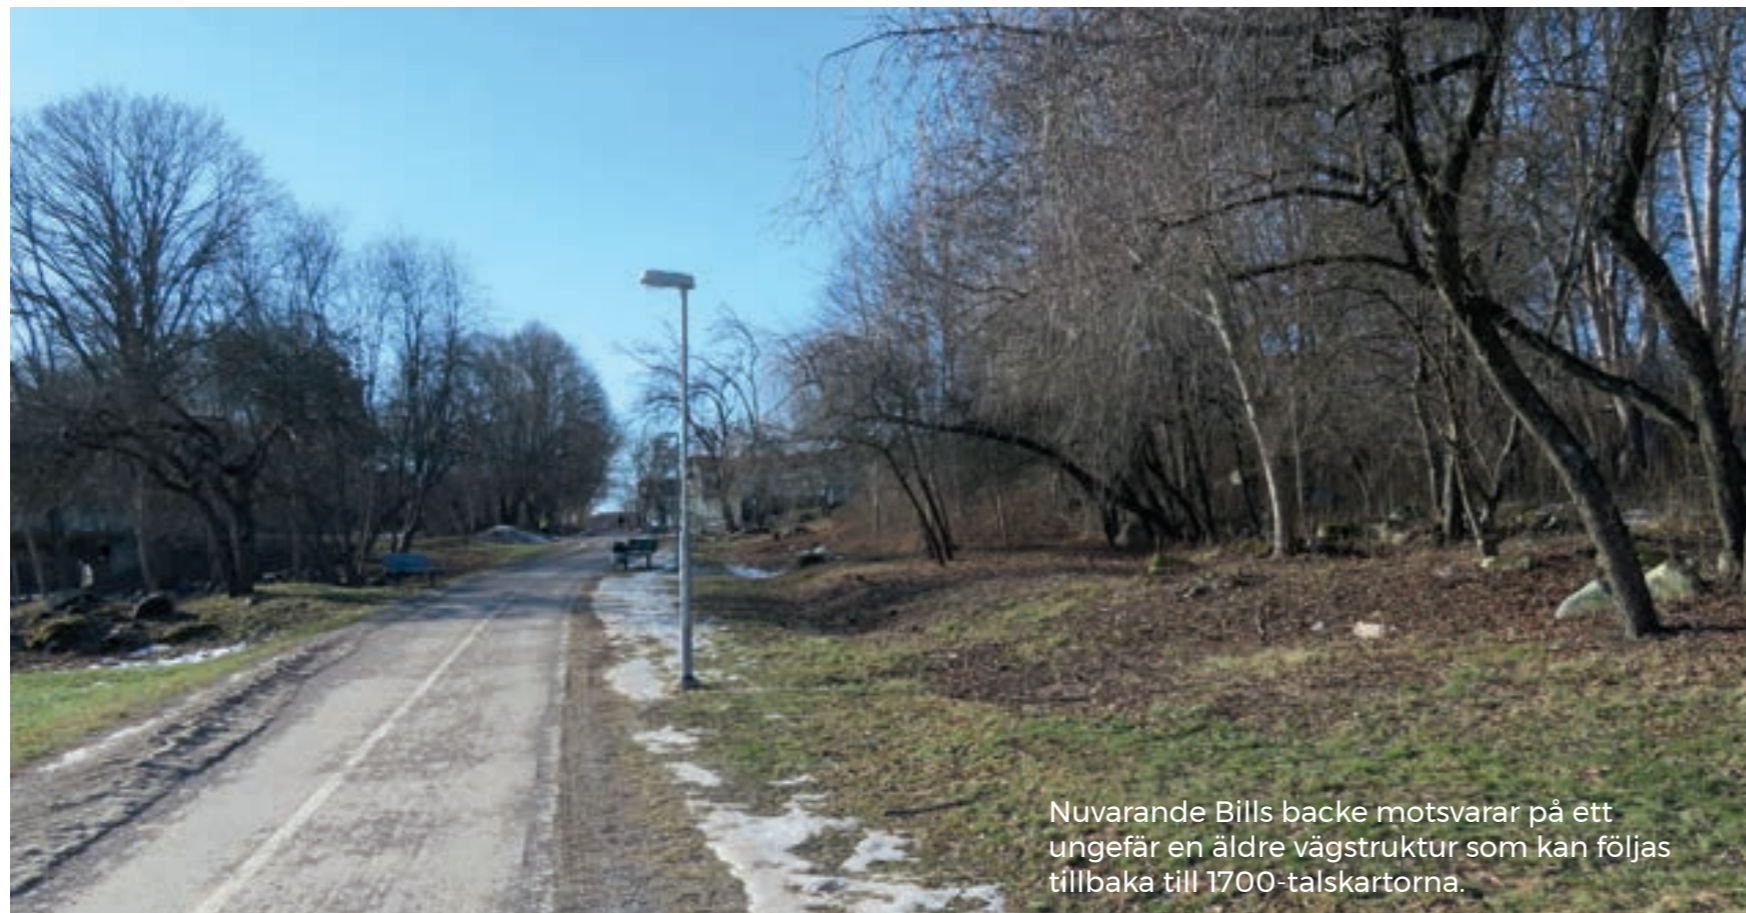
Nuvarande Bills backe motsvarar på ett ungefär en äldre vägstruktur som kan följas tillbaka till 1700-talskartorna.

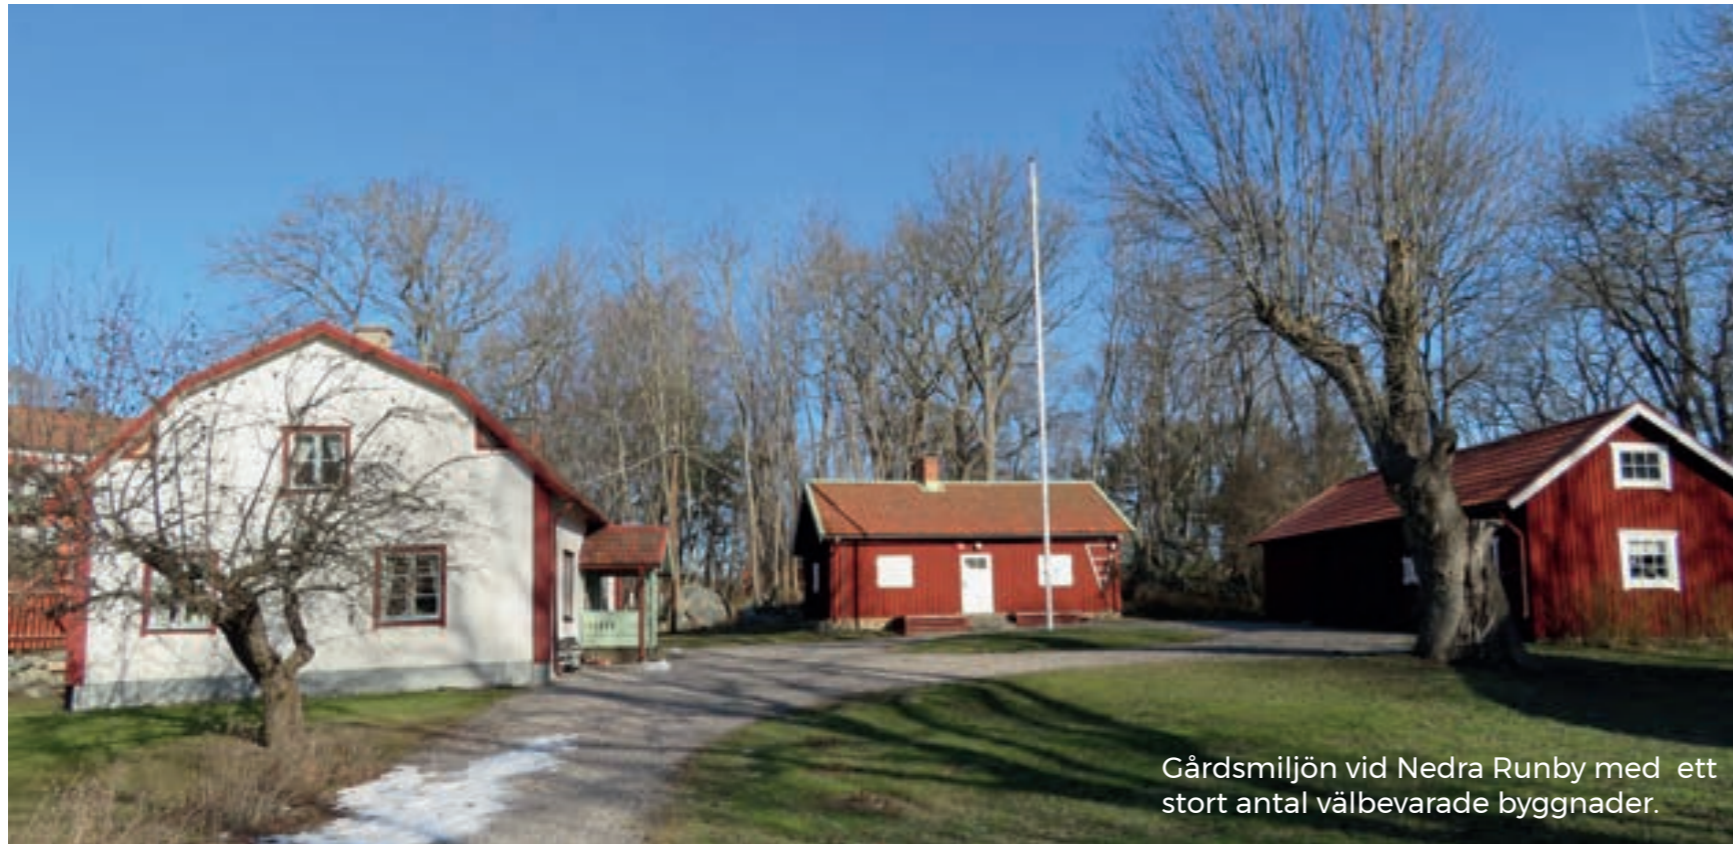
Gårdsmiljön vid Nedra Runby med ett stort antal välbevarade byggnader.

Nedra Runby gård ger idag tack vare den väl bevarade gårdsmiljön med olika byggnader från olika tider, bl a två manbyggnader, bodar, fähus, ladugård och magasin, en ovanligt hel bild av en gård, för att ligga i en tätort. Genom de gravar som finns intill gården och Ladbrostenen har platsen ett stort tidsdjup och har värden både på ett lokalt plan och genom att gården nämns på Ladbrostenen även betydelse i ett större perspektiv, på ett nationellt plan och i och med att den är en del av berättelsen om Uppland under yngre järnålder samt i och med att historiskt intressanta personer bott här.

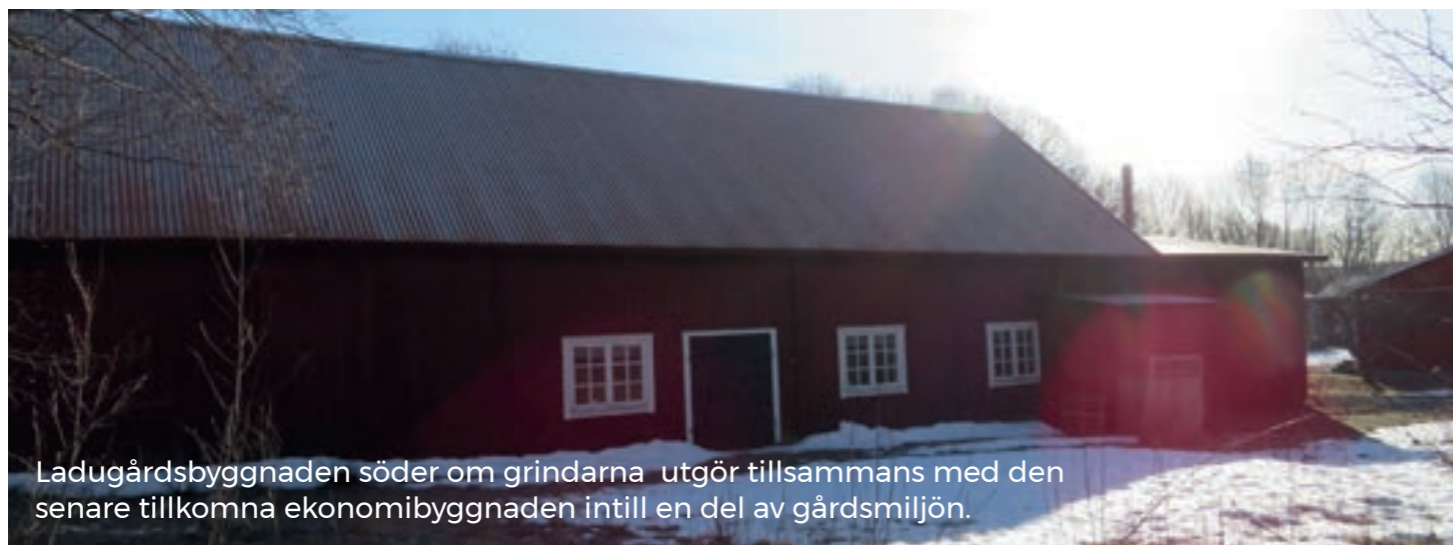
Ladugårdsbyggnaden söder om grindarna utgör tillsammans med den senare tillkomna ekonomibyggnaden intill en del av gårdsmiljön.

Även de två ekonomibyggnaderna söder om gården bedöms ingå i den mycket känsliga miljön, men potential kan finnas till komplettering, såvida den är anpassad avseende karaktär och skala.

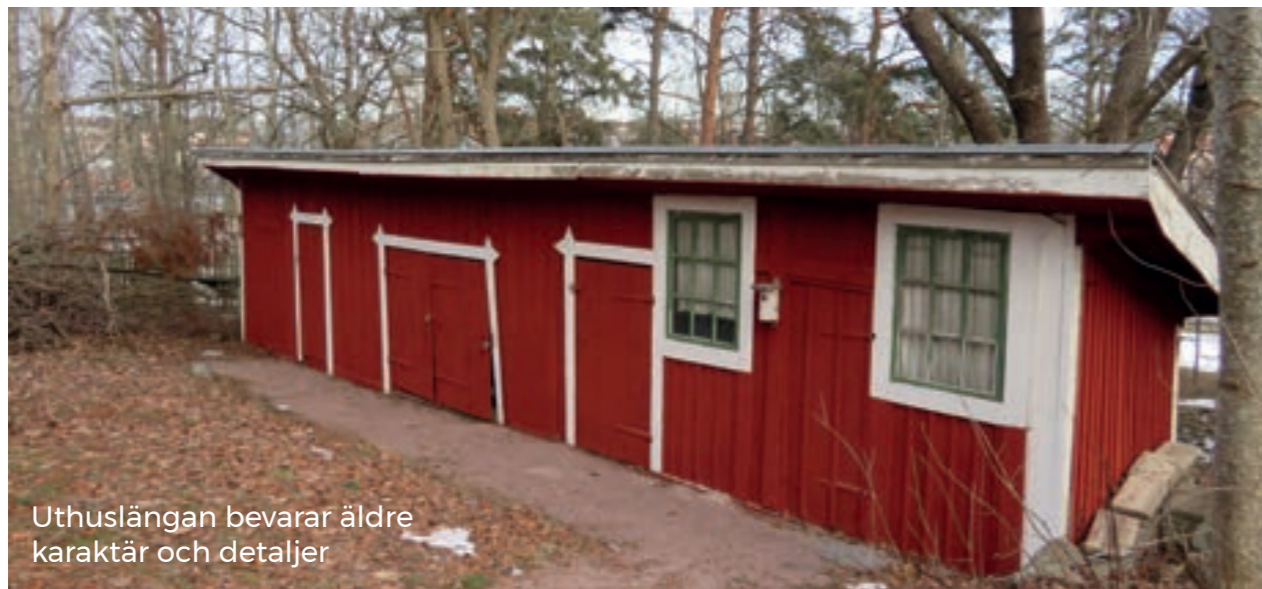
Uthuslängan bevarar äldre karaktär och detaljer

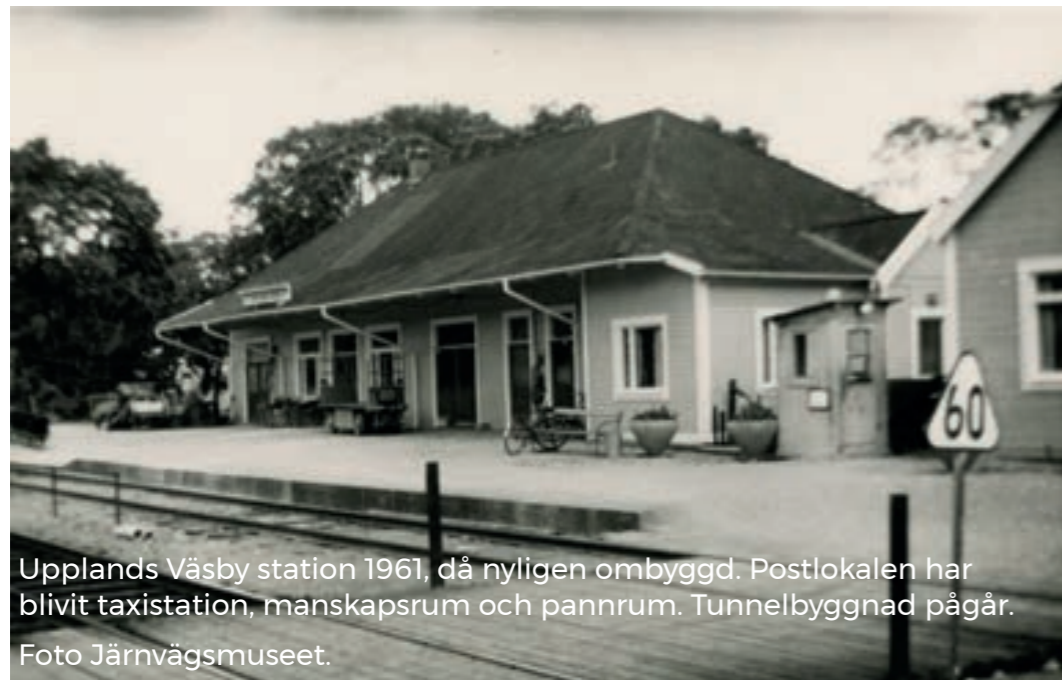
Upplands Väsby station 1961, då nyligen ombyggd. Postlokalen har blivit taxistation, manskapsrum och pannrum. Tunnelbyggnad pågår.
Foto Järnvägsmuseet.

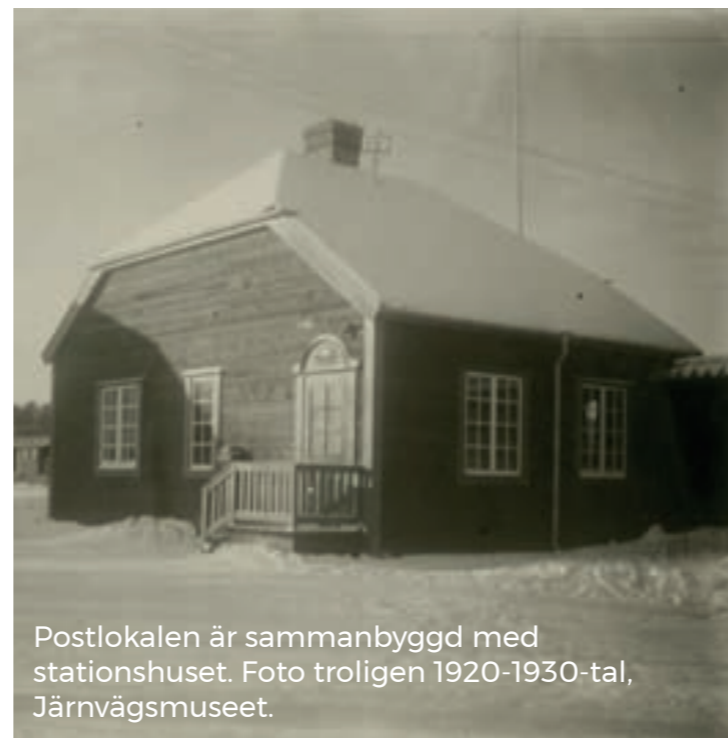
Postlokalen är sammanbyggd med stationshuset. Foto troligen 1920-1930-tal, Järnvägsmuseet.

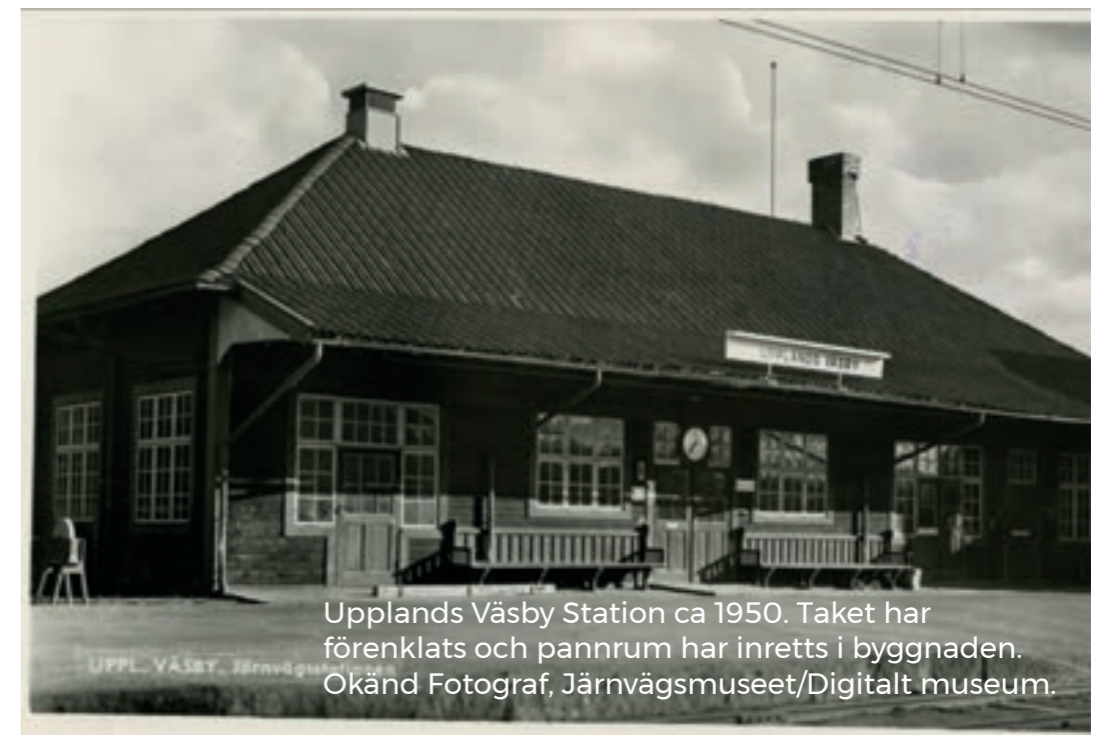
Upplands Väsby Station ca 1950. Taket har förenklats och pannrum har inretts i byggnaden.
Okänd Fotograf, Järnvägsmuseet/Digitalt museum.

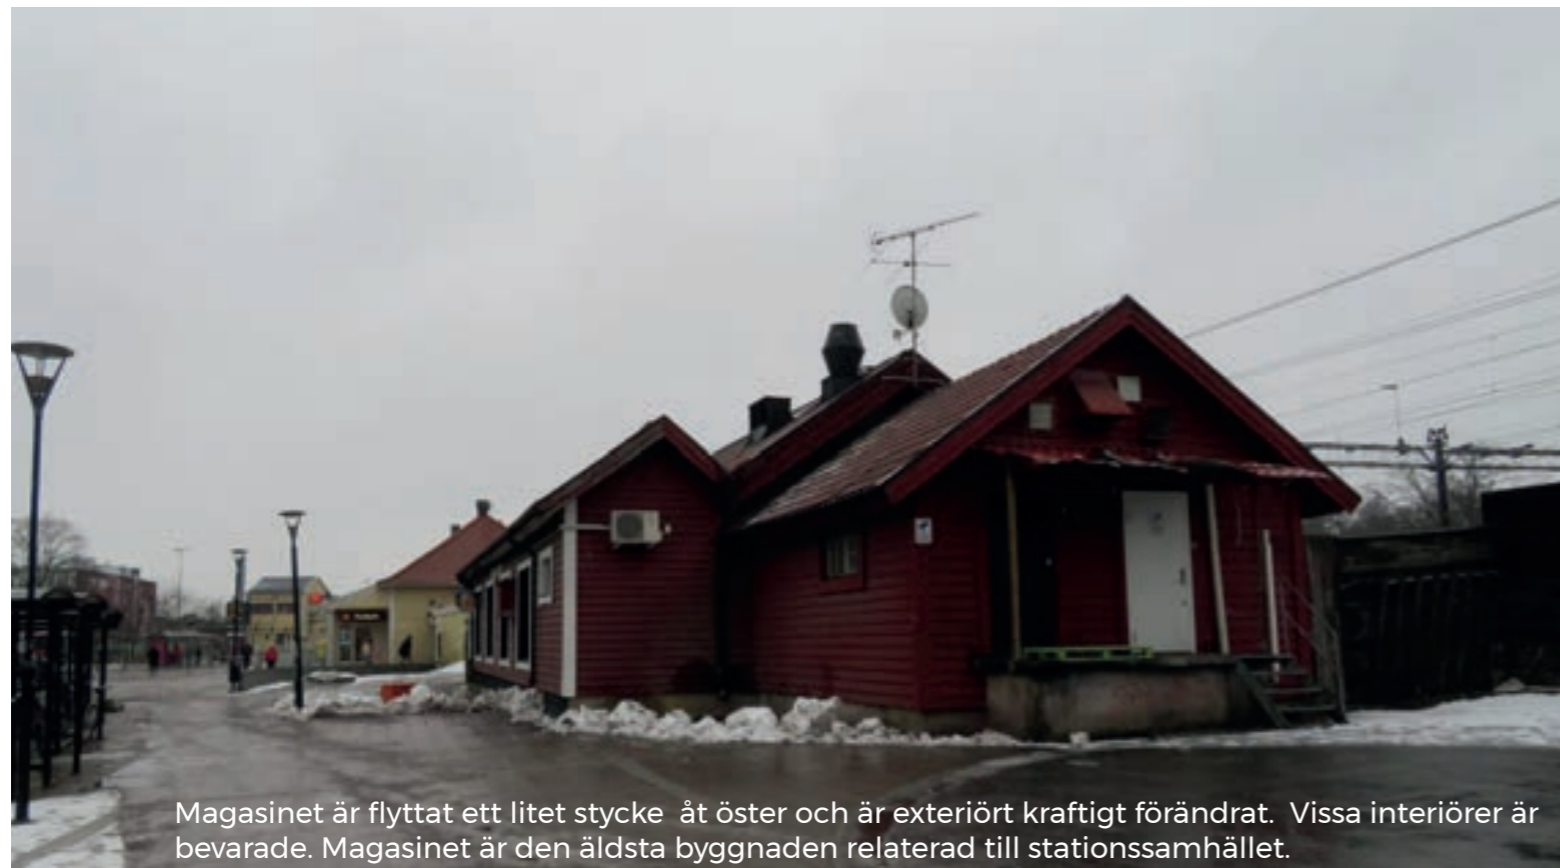
Magasinet är flyttat ett litet stycke åt öster och är exteriört kraftigt förändrat. Vissa interiörer är bevarade. Magasinet är den äldsta byggnaden relaterad till stationsområdet.
