Östra Runby med Väsby stationsområde

Kulturmiljöutredning 2019-06-07

Kulturmiljöutredning Östra Runby med Väsby stationsområde

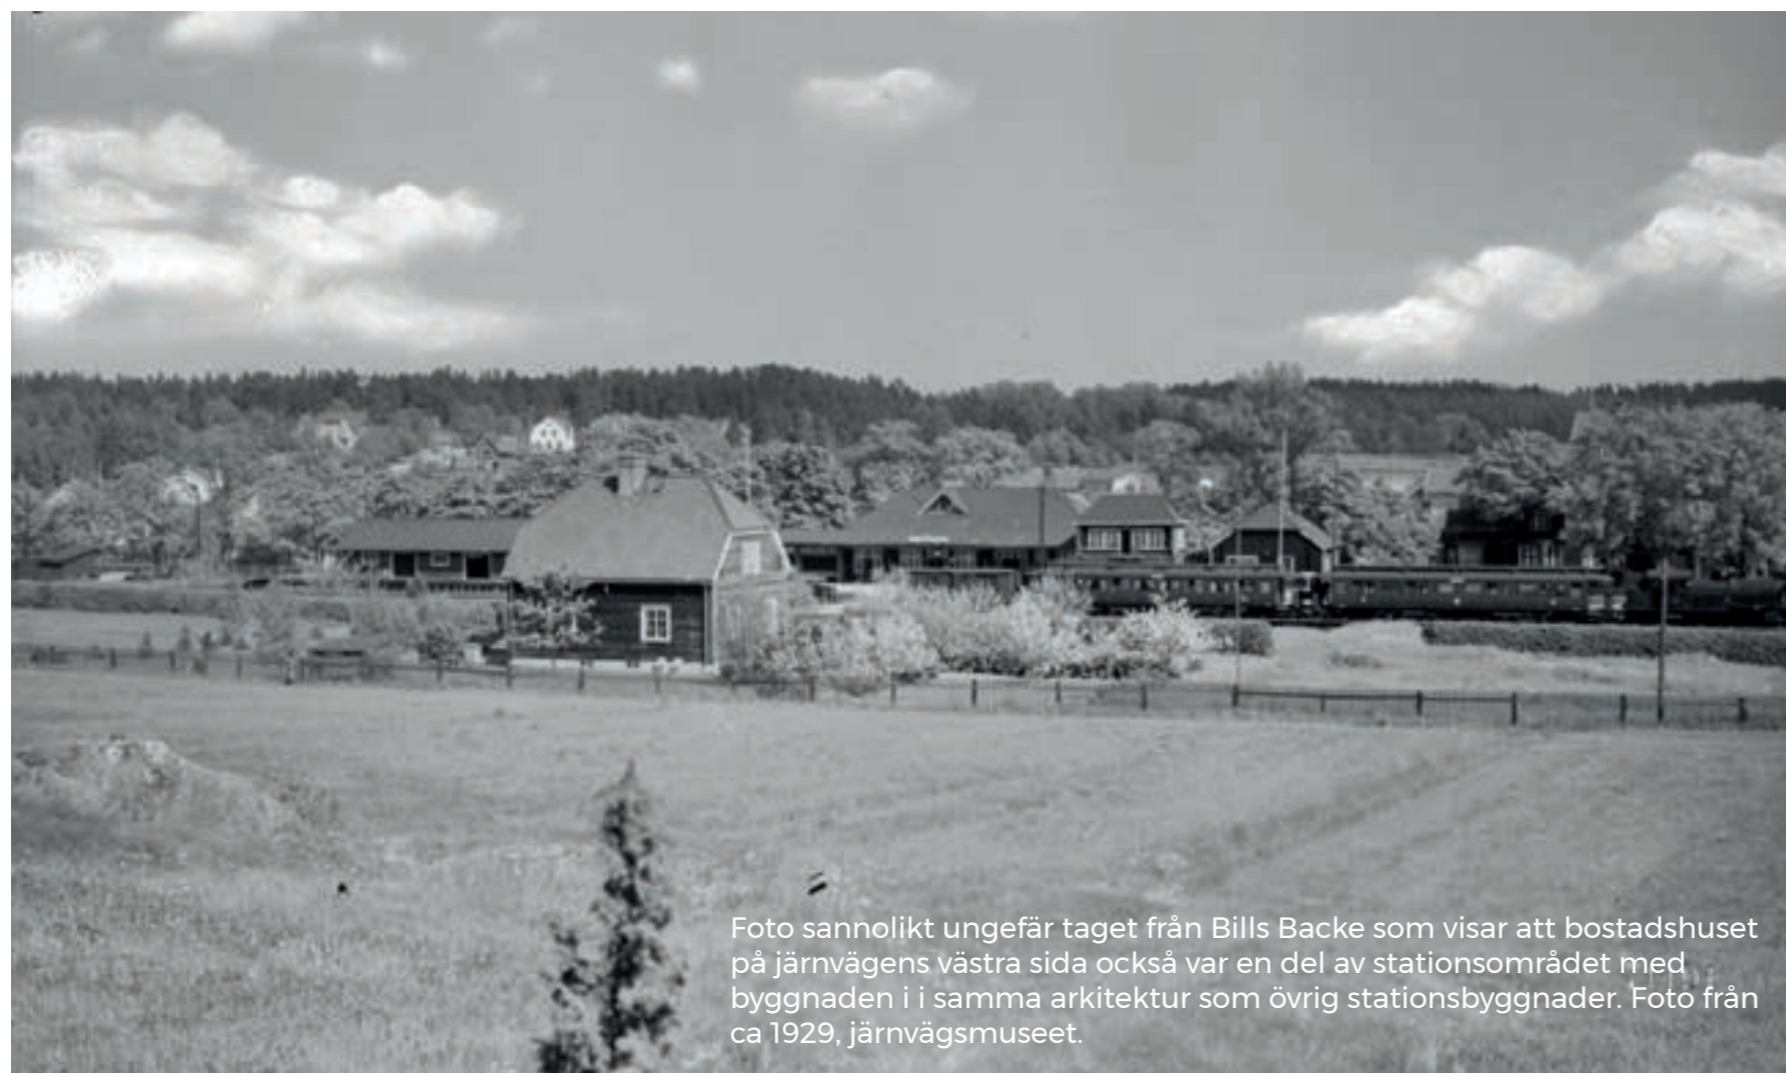
Foto sannolikt ungefär taget från Bills Backe som visar att bostadshuset på järnvägens västra sida också var en del av stationsområdet med byggnaden i i samma arkitektur som övrig stationsbyggnader. Foto från ca 1929, järnvägmuseet.

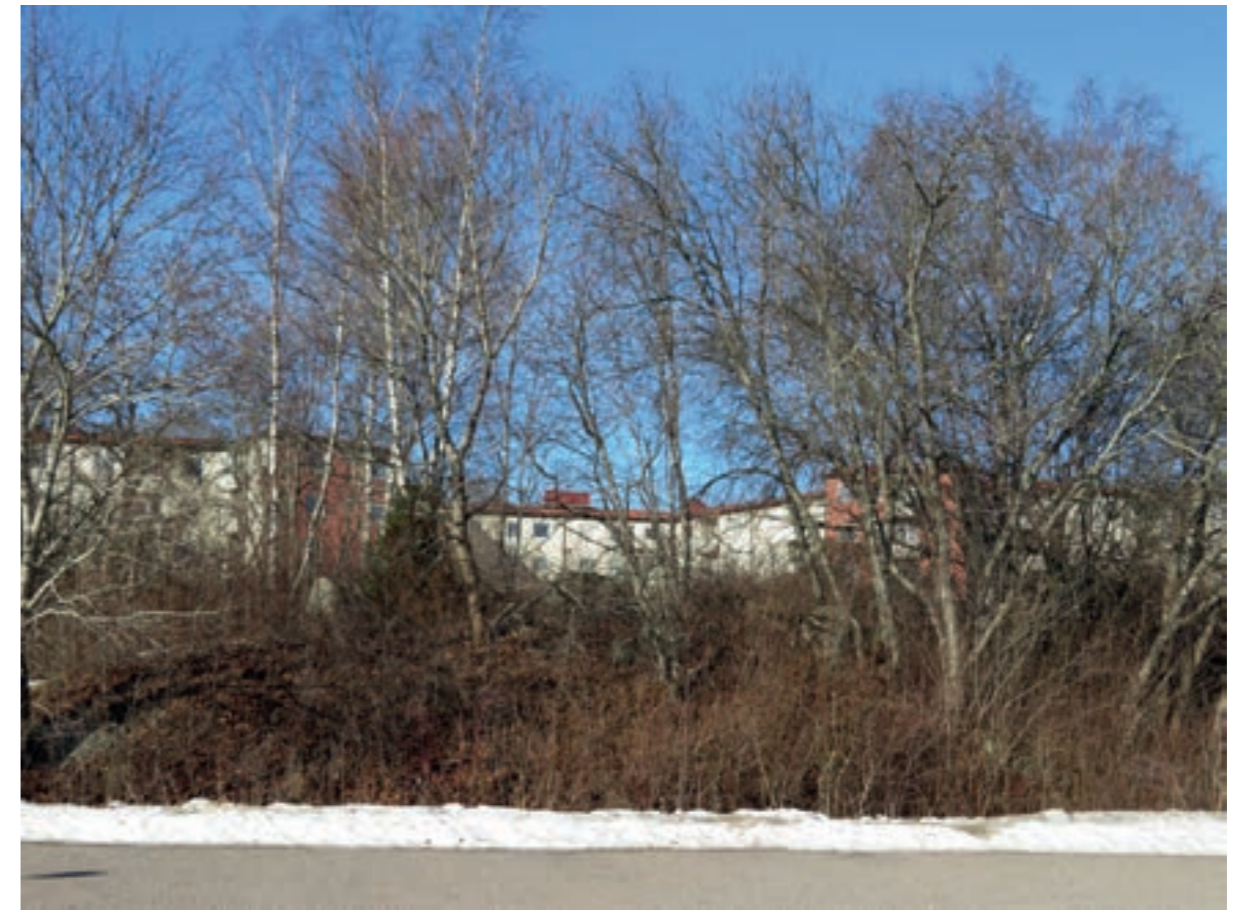
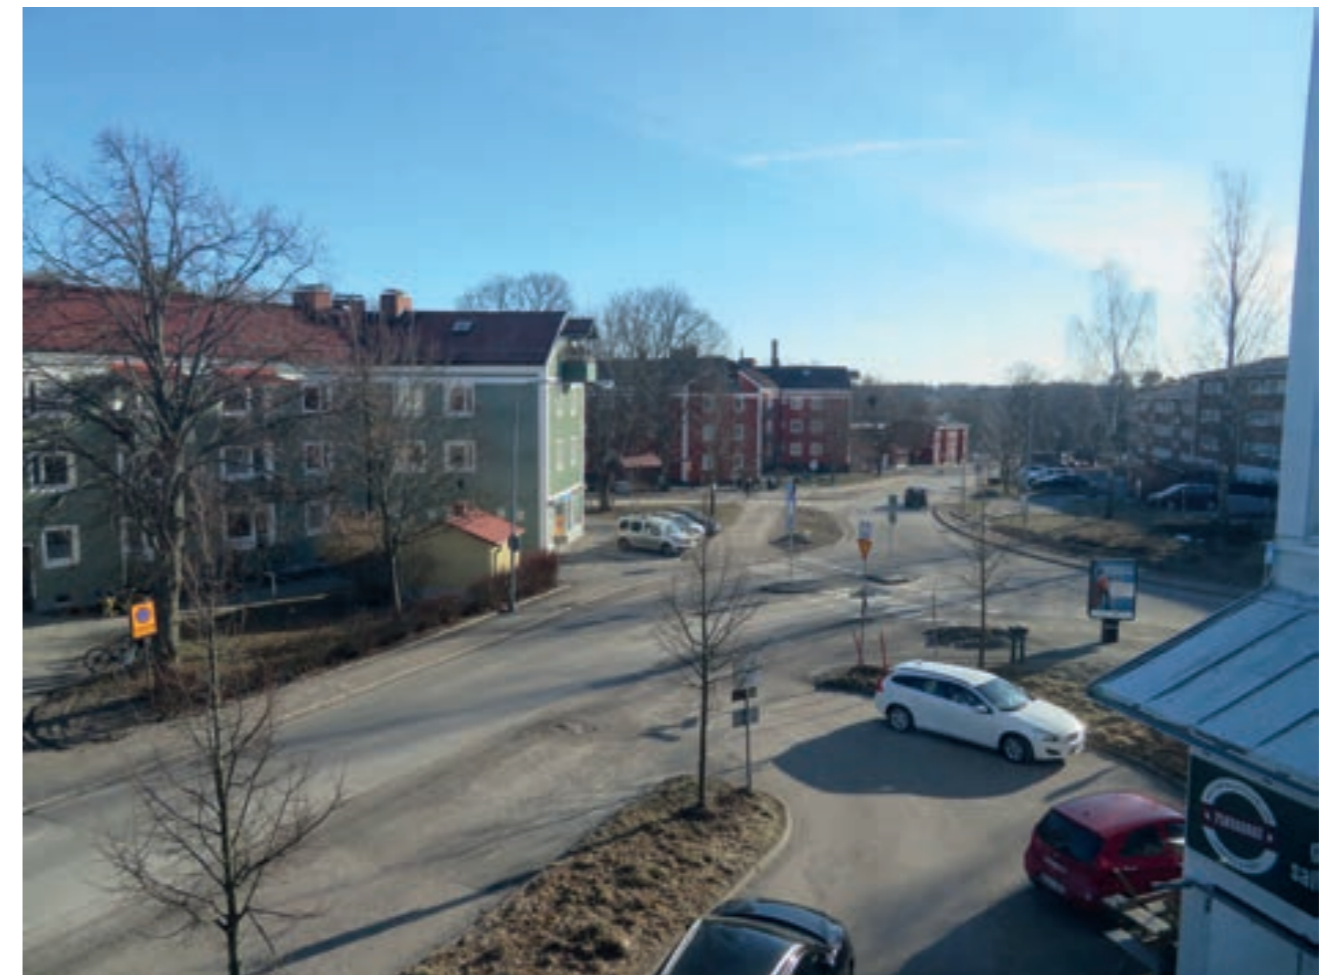
Utsnitt ur ritning Stjärnhus B. Stjärnhusen började byggas 1952 av bolaget Gränges-Weda efter ritningar av arkitekt Nils Rasing som då var stadsarkitekt i Upplands Väsby.

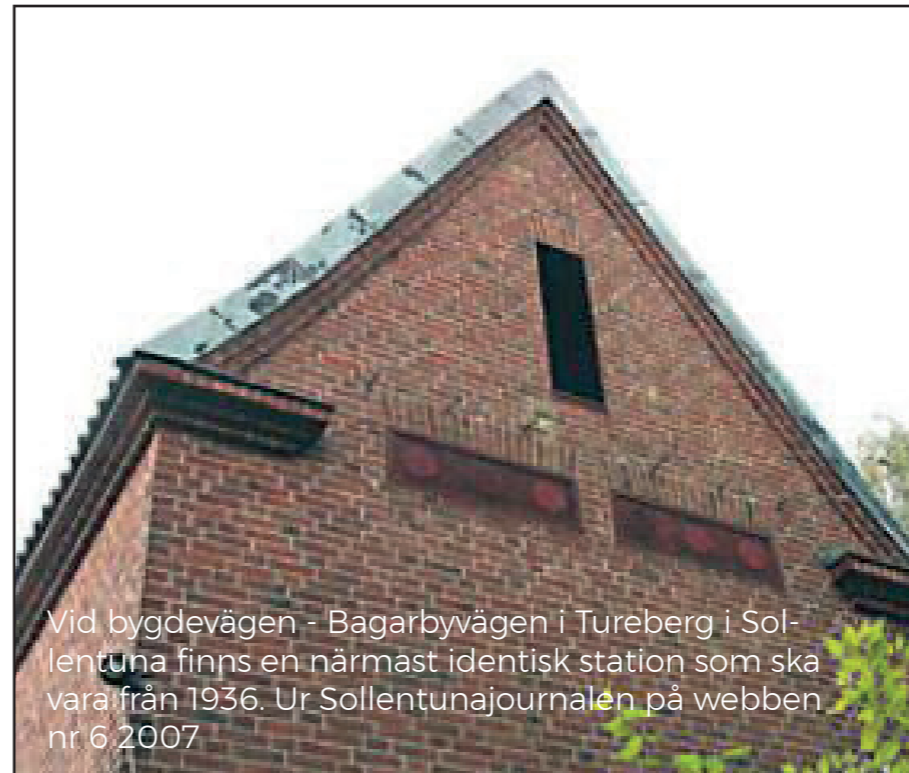
Vid bygdevågen - Bagarbyvågen i Tureberg i Sollentuna finns en nrmst identisk station som ska vara frn 1936. Ur Sollentunajournalen p webben nr 6.2007

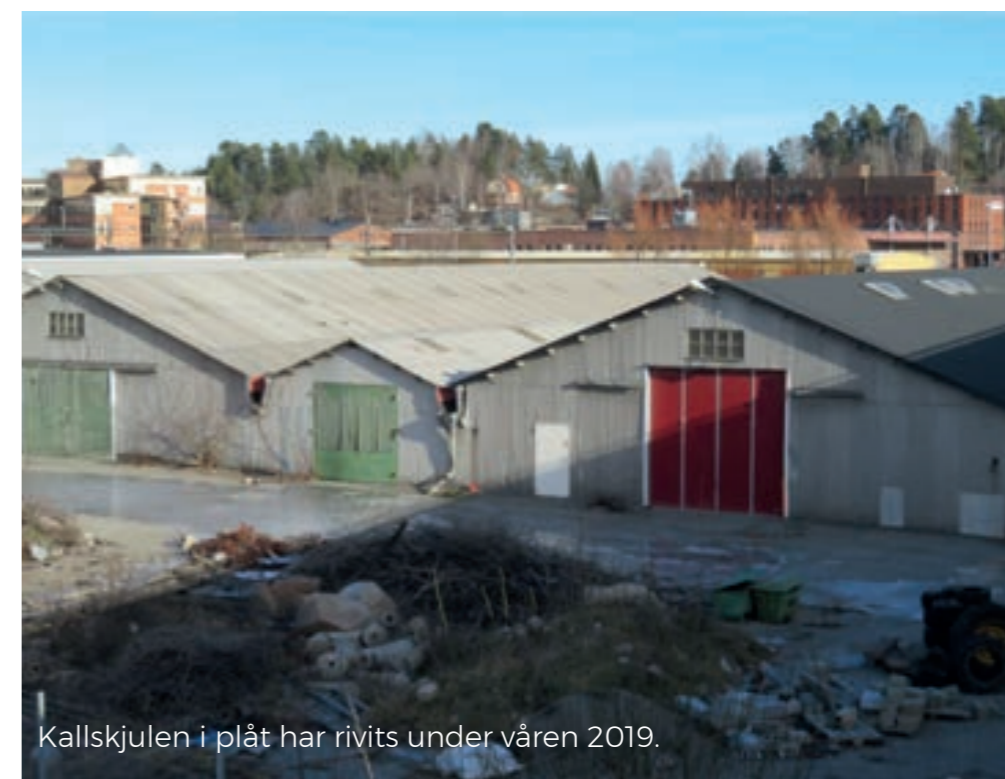
Kallskjulen i plåt har rivits under våren 2019.

Värmeförråd i rött tegel (3) och kallförråd med fasader av galvaniserad stålplåt från 1950-tal (4) Denna bebyggelse och bebyggelse i södra delen av fastigheten Runby 1:9 har rivits under våren 2019.
